# CASAR®

### Drahtseile vor Gericht

von Dipl.- Ing. Roland Verreet

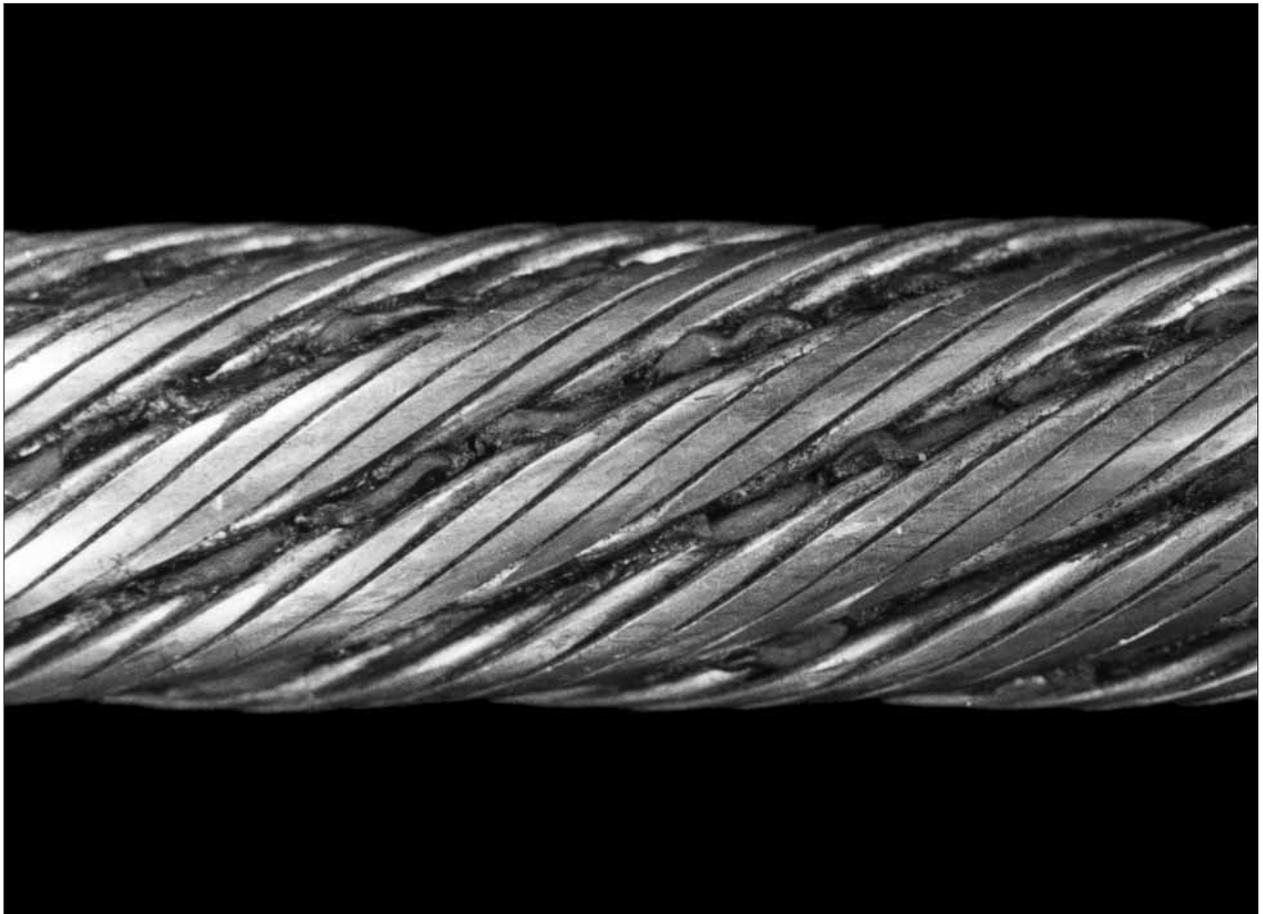
Bild 1: Gleichschlagseil mit starkem mechanischem Abrieb. Obwohl die Drähte bis zu 50% ihres Metallquerschnitts verloren haben, zeigen sich keine Ermüdungsbrüche. Die Auflagefläche der Drähte hat sich aufgrund der Abflachungen vergrößert.

Solange das Material schneller abgetragen wird, als sich ein Riss fortpflanzen kann, werden keine Drahtbrüche auftreten (Gleichschlagseil in Bild 1 und Kreuzschlagseil in Bild 4). Wenn der Materialabtrag sich verlangsamt, zeigen sich erste Ermüdungsbrüche (Bild 9).

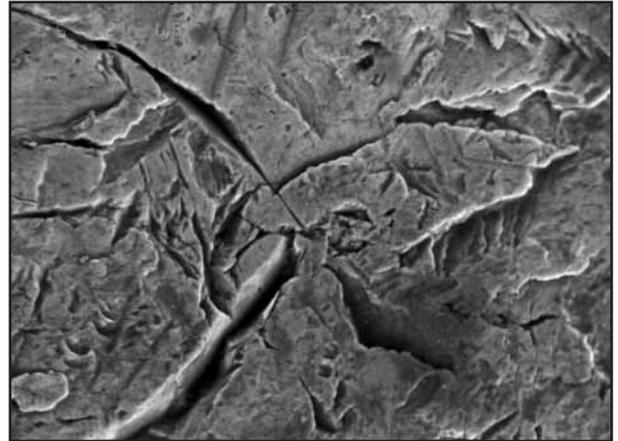
Bild 3: Detail aus Bild 2 mit hoher Vergrößerung.

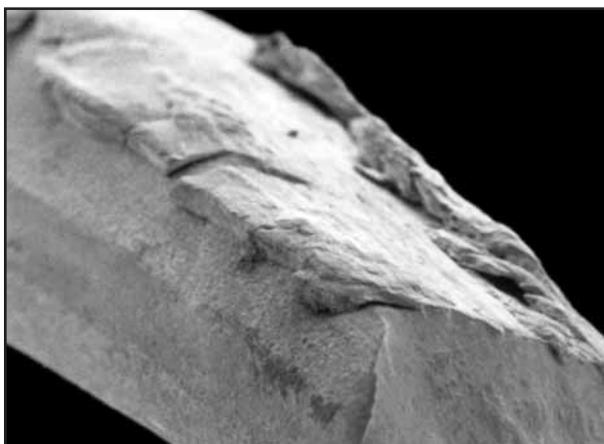
Bild 6: Plastische Verformungen auf einem Außendraht. Hohe Druckkräfte führten hier zu einem Scherbruch.

Anders als bei mechanischem Abrieb wird bei einer plastischen Verformung das Material nicht abgetragen, sondern nur verschoben (Bilder 5, 6 und 7).

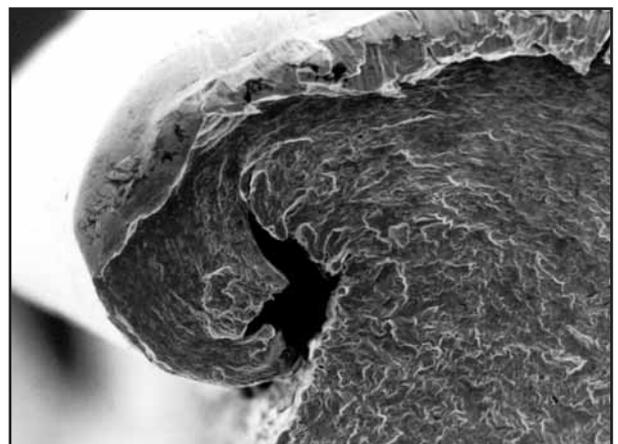
Bild 7: Plastische Verformungen an der Oberfläche eines Außendrahtes. Die Materialverschiebungen sind deutlich sichtbar.

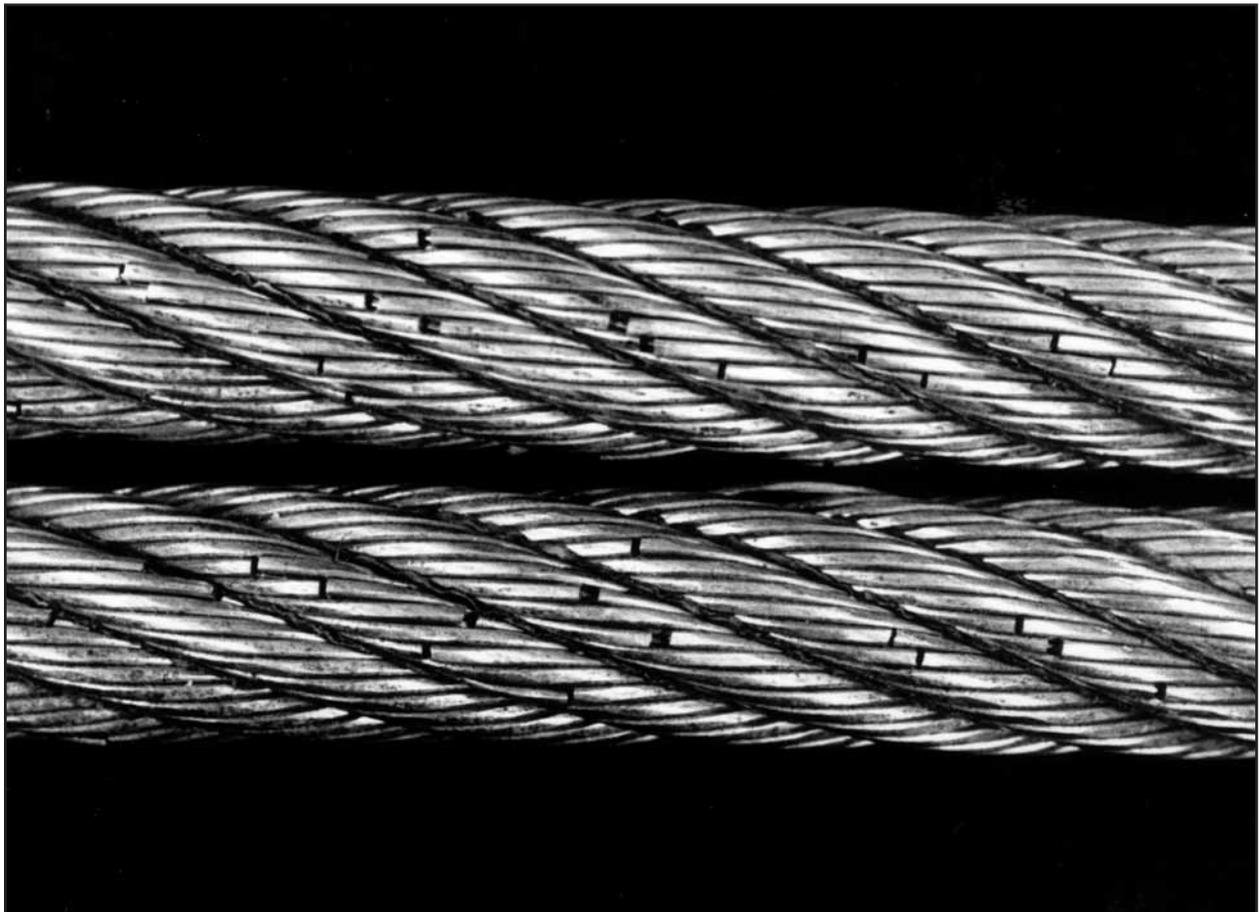
Bild 8: Ermüdungsbrüche auf Stahlseilen mit verdichteten Außenlitzen. Ermüdungsbrüche sind üblicherweise gleichmäßig über die höchstbeanspruchte Seilzone verteilt.

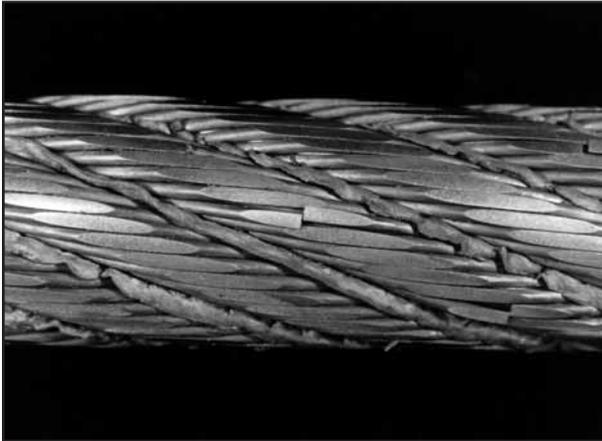
Bild 9: Die seitlich in entgegengesetzte Richtungen weggedrehten Drahtbrüchen weisen auf Seilverdehnung hin.

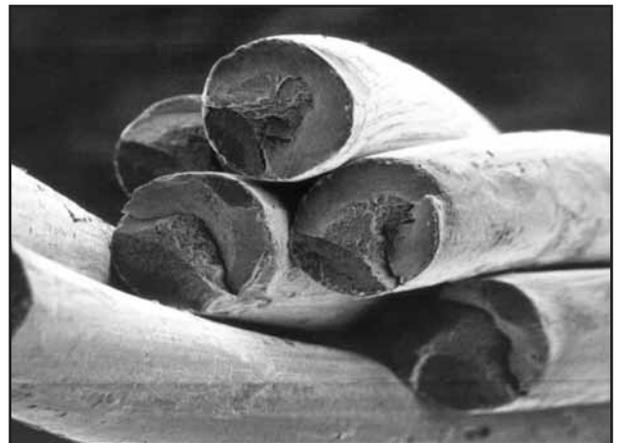
Bild 12: Nach einem Seilbruch oder einem Zerreiversuch werden oft Ermüdungsrisse an Kontaktstellen benachbarter Drhte sichtbar.

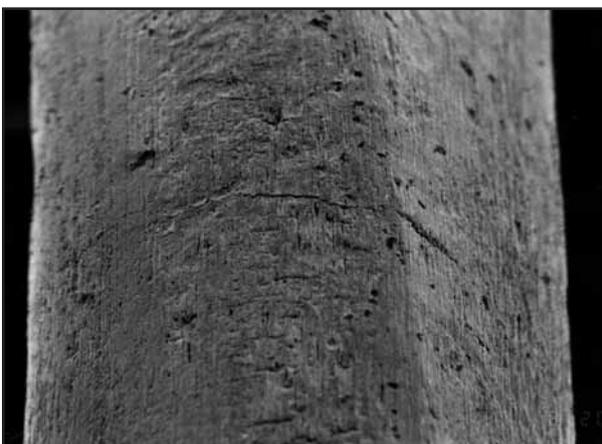
Bild 13: Oberflchenkorrosion begnstigt oft die Entstehung von Ermdungsrisse.

Fig. 14: Pittingbildung und Korrosion zusammen mit einem Ermdungsri (Detail von Bild 13).

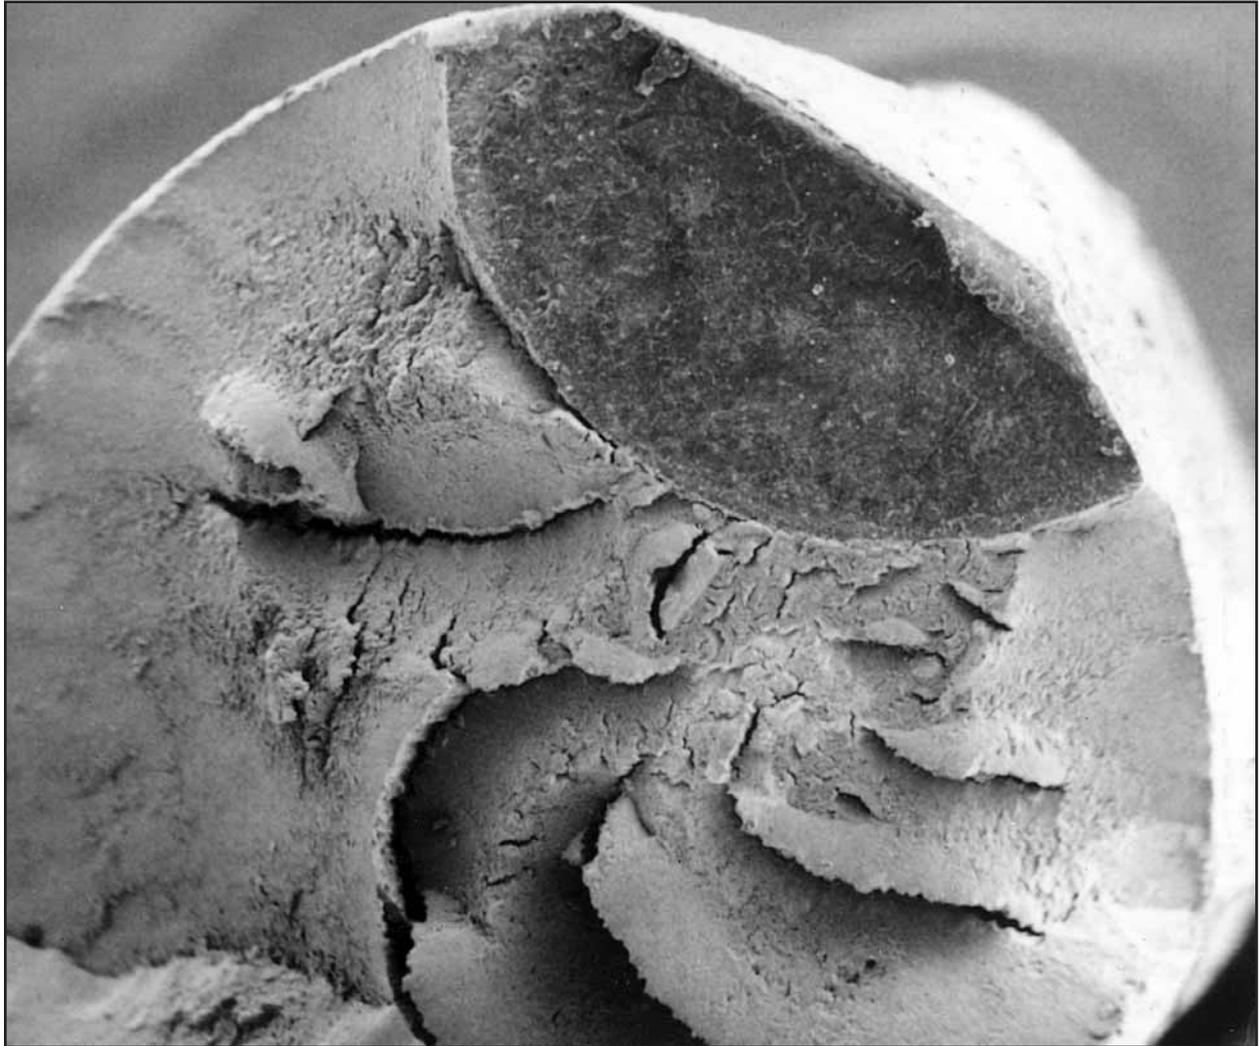
Bild 15: Ein Ermüdungsriß hat sich an der Kontaktstelle des Drahtes mit der Seilscheibe gebildet. Offensichtlich hat sich der Riß konzentrisch zu seinem Ausgangspunkt vergrößert. Der Riß wurde erst nach der Zerstörung des Drahtes im Zugversuch sichtbar.

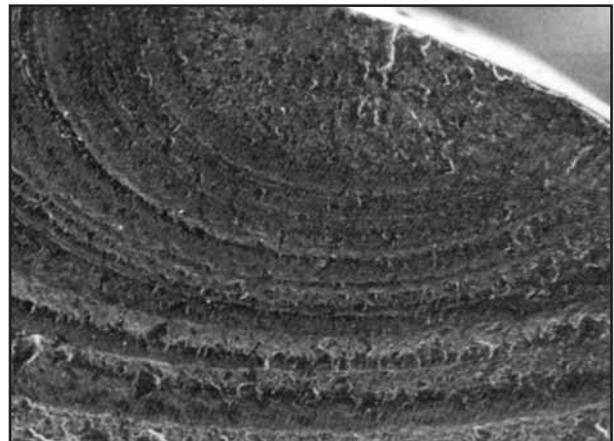
Bild 17: Der Ermüdungsriß breitet sich in konzentrischen Ringen (Rastlinien) um den Entstehungsort aus.

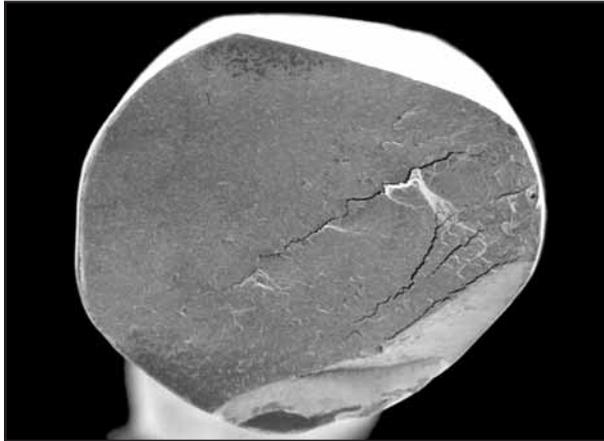
Bild 18: Ein nur wenig auf Zug beanspruchter Draht zeigt eine große Ermüdungsfläche und nur einen kleinen Restgewaltbruch.

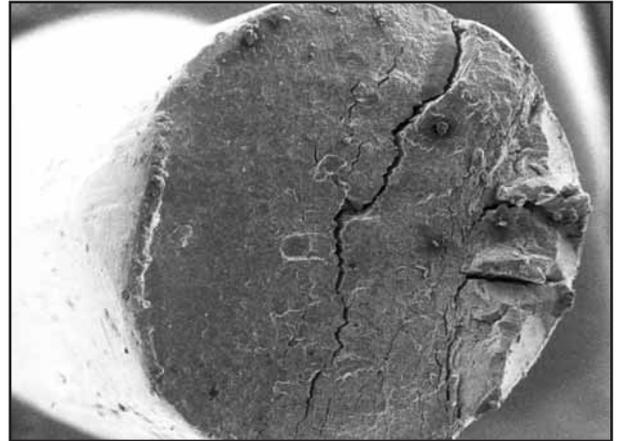
Bild 19: Ermüdungsdrahtbruch.

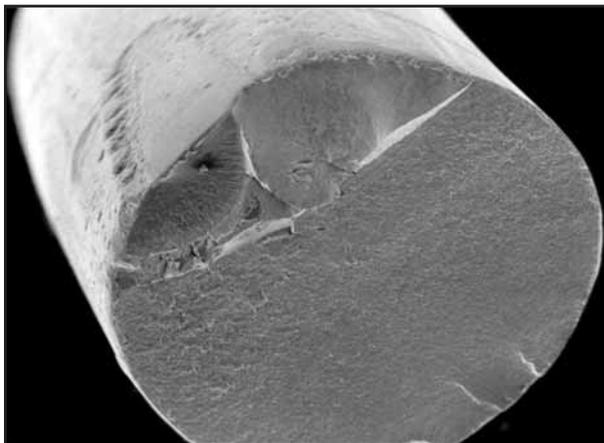
Bild 20: Ermüdungsrisse. Der Ausgangsort und die konzentrische Ausbreitung der kleineren Reißfläche sind deutlich zu erkennen.

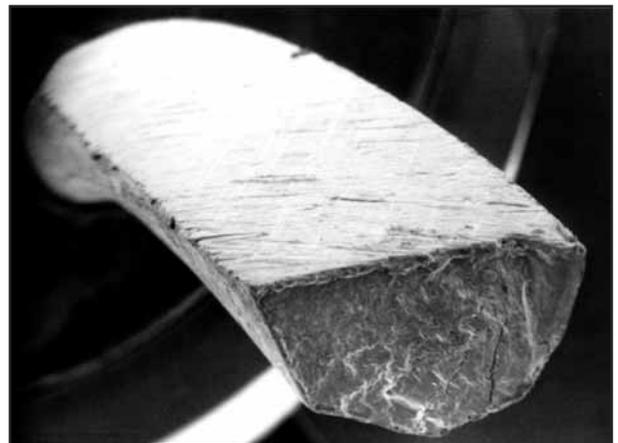
Bild 21: Draht mit starkem Abrieb und Ermüdungsbruch.

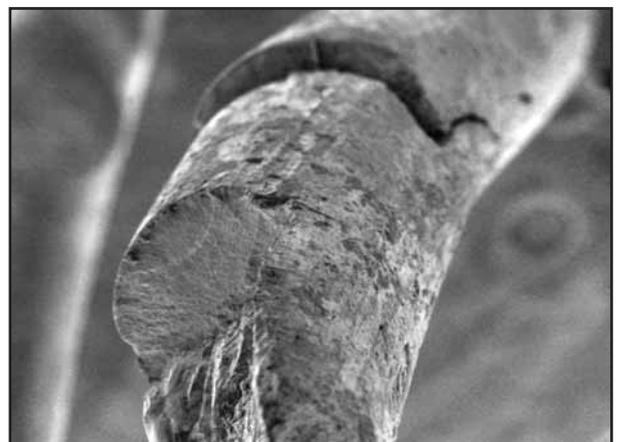
Bild 23: Zwei benachbarte Ermüdungsrisse. Typische Form für Drähte, die lokal sowohl Biegung als auch Druck ausgesetzt sind.

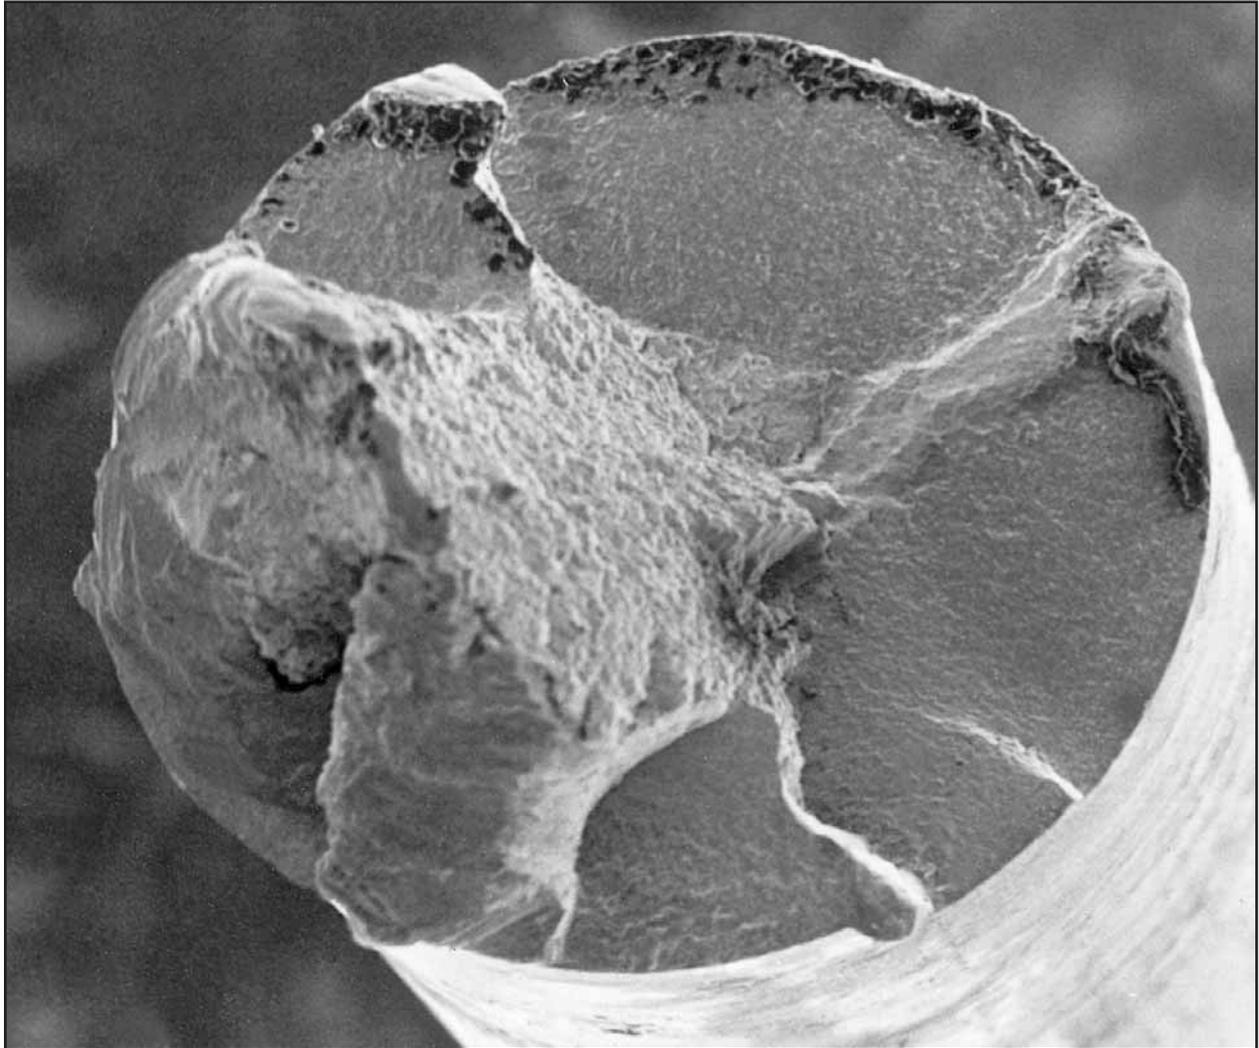
Bild 24: Dieser Draht wurde in einem Umlaufbiegeversuch zerstört. Die Ermüdungsrisse haben an verschiedenen Stellen des Drahtumfangs ihren Ausgang genommen.

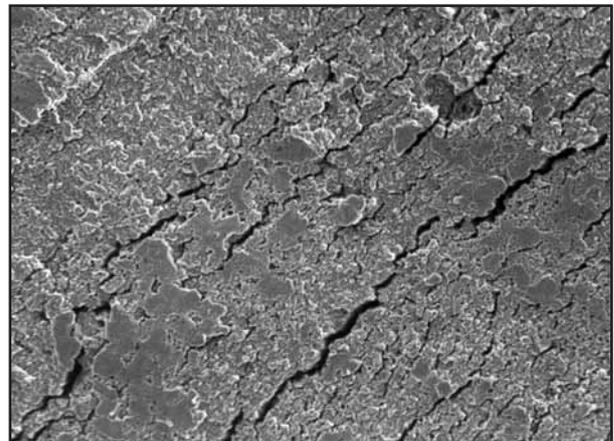
Bild 26: Vergrößerung aus Bild 25. Die Ermüdungsbruchfläche zeigt sekundäre Verformungen durch Kompression.

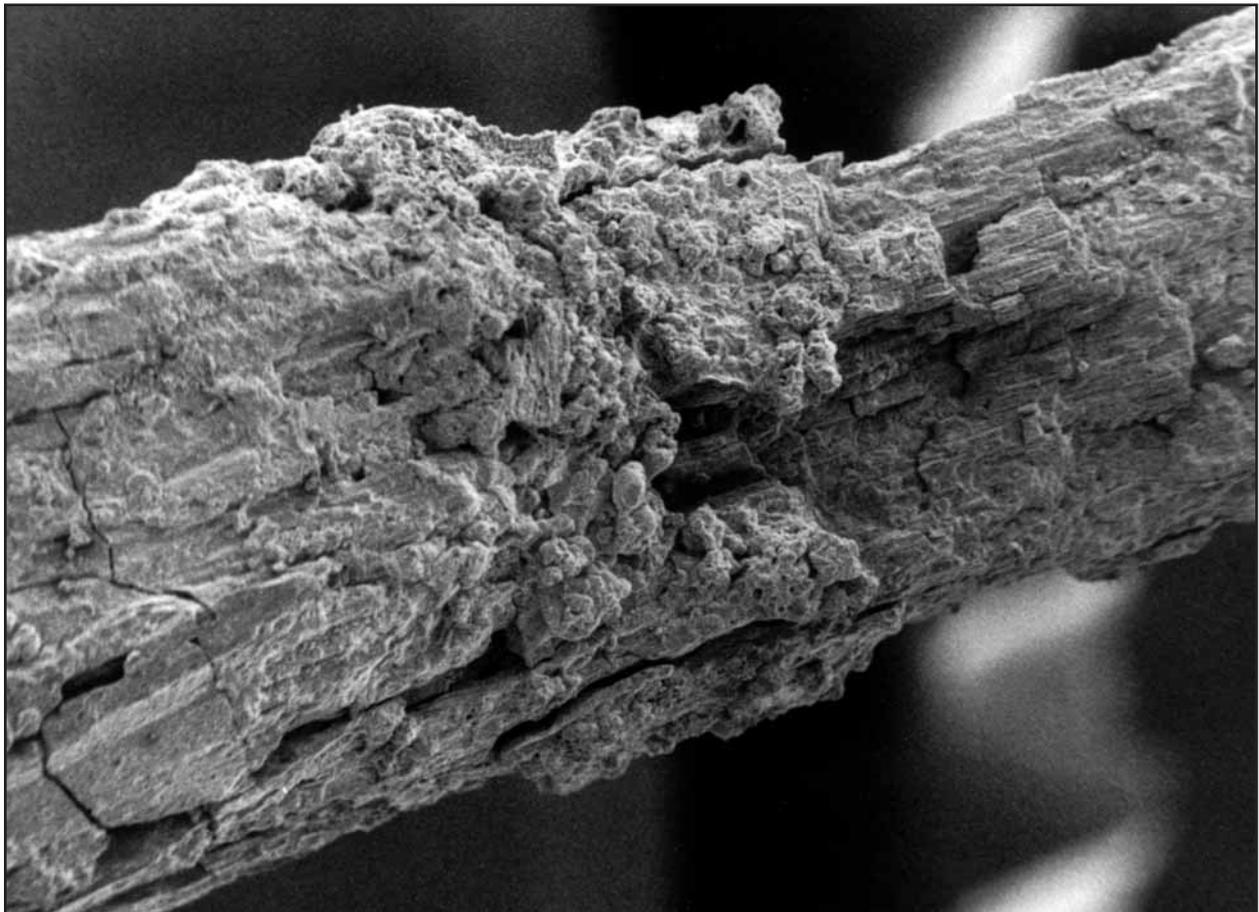
Bild 27: Starke gleichmäßige Korrosion (atmosphärische Korrosion). Stehende Seile und Seile, die in Seewasseratmosphäre arbeiten, sollten verzinkt und gut geschmiert sein. Eine Kunststoffzwischenlage hilft, die Stahleinlage eines Drahtseiles gegen Korrosion zu schützen.

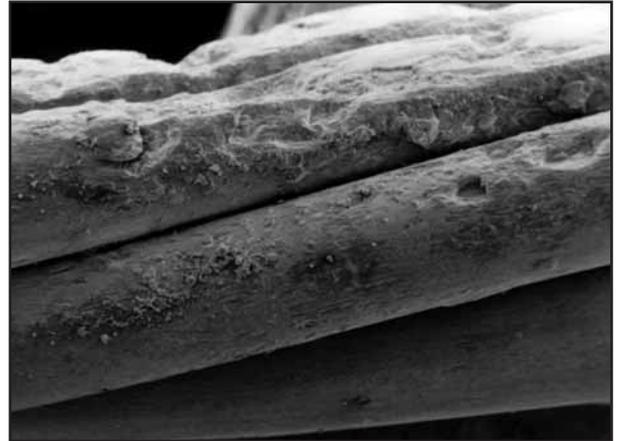
Bild 29: Pittingbildung (lokaler Korrosionsangriff, der tiefe Löcher oder „pits“ erzeugt).

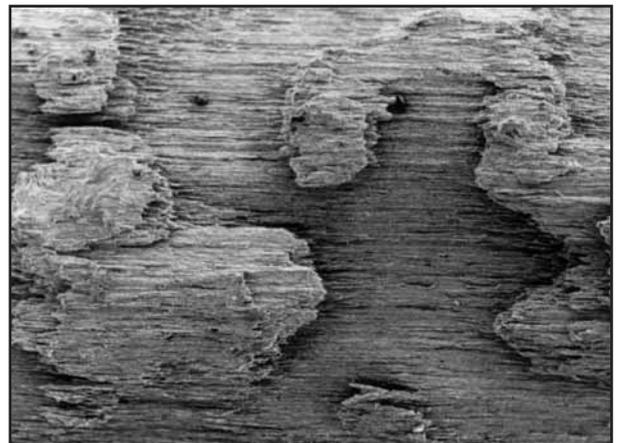
Bild 31: Bei Korrosionsangriff wird die starke Ausrichtung des Ziehgefüges sichtbar.

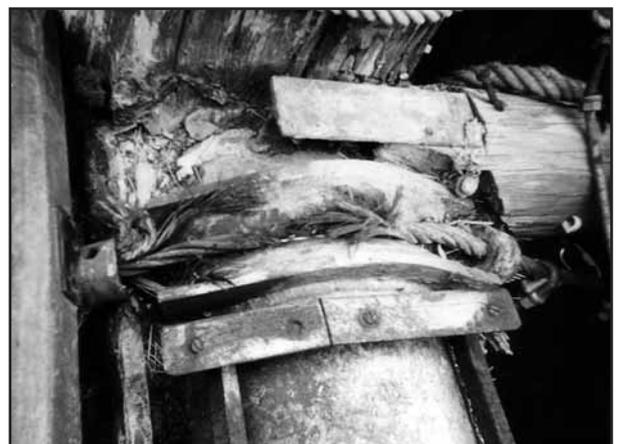
Bild 33: Sattel einer Brücke in einem Vergnügungspark. Stehendes, z. B. auf Sätteln festgehaltenes, Wasser erzeugt starke Korrosion.

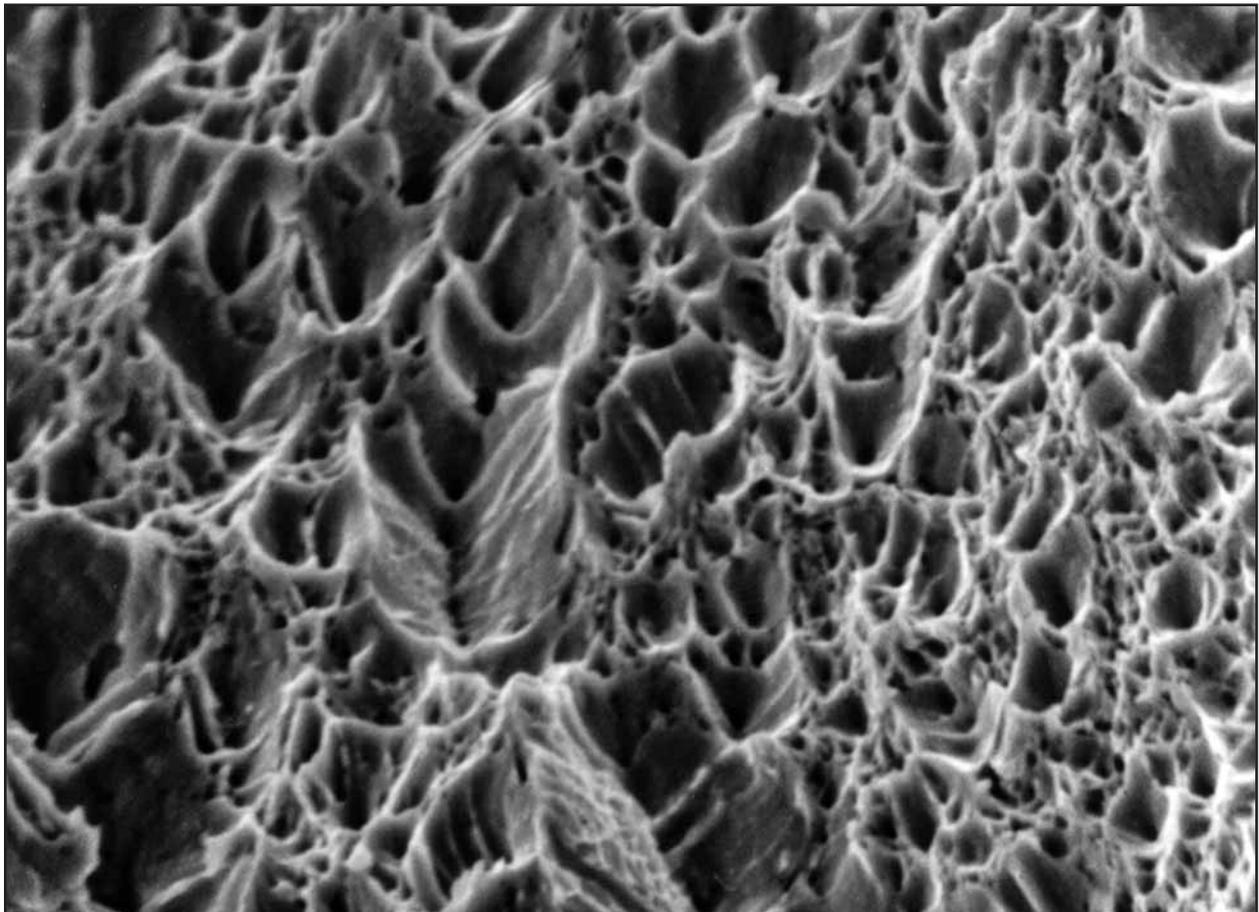
Bild 34: Die Bildung derartig duktiler, hochgezogener Waben auf der Bruchfläche ist ein deutlicher Hinweis auf einen Überlastbruch (starke Vergrößerung der Bruchfläche im Zentrum des Konus).

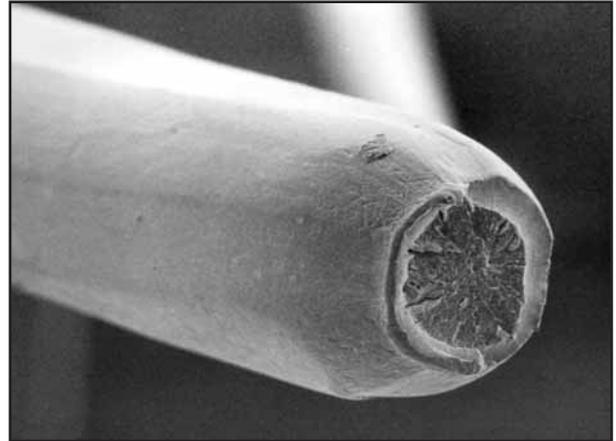
Bild 36: Typischer Überlastbruch. Die Durchmesserreduktion an der Bruchstelle ist deutlich sichtbar („Zugkegel“).

Bild 35 und 36 zeigen typische Überlastbrüche. Bild 39 zeigt einen Draht, der zuerst lokal durch äußere Einflüsse beschädigt und, so geschwächt, anschließend durch Überlast brach.

Bild 44 zeigt einen typischen Scherbruch. Die Bruchfläche ist sehr eben. Der Bruch zeigt eine kleine Einschnürung. Diese ist aber sehr viel weniger ausgeprägt als bei reinen Überlastbrüchen (wie z. B. in Bild 36).

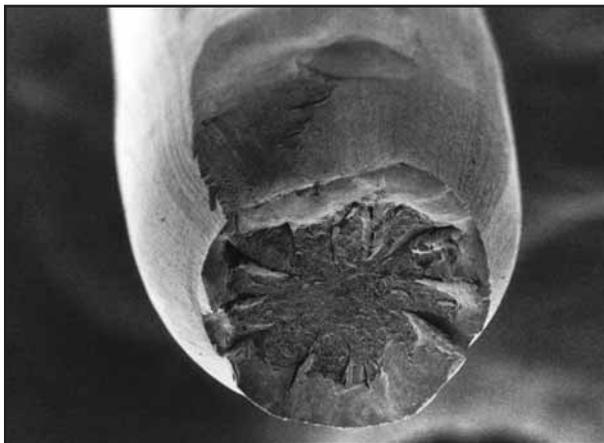
Bild 37: Überlastbruch mit deutlicher Brucheinschnürung an einer Drahtüberkreuzungsstelle.

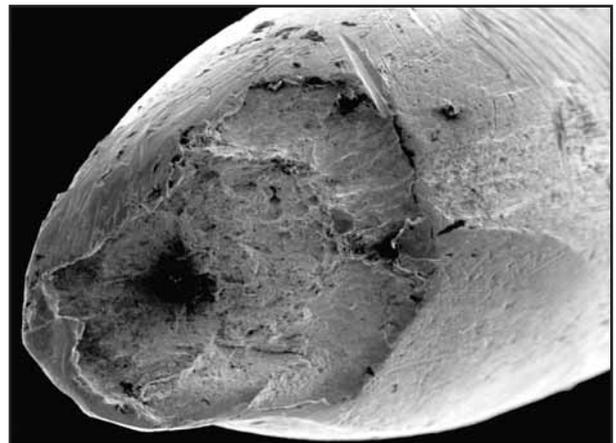
Bild 38: Ein weiterer Überlastbruch mit deutlicher Brucheinschnürung an einer Drahtüberkreuzungsstelle.

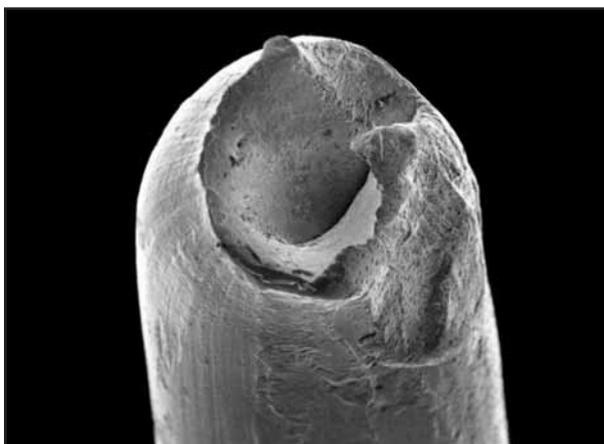
Bild. 39: Dieser lokal vorgeschädigte Draht versagte zuletzt durch Überlast.

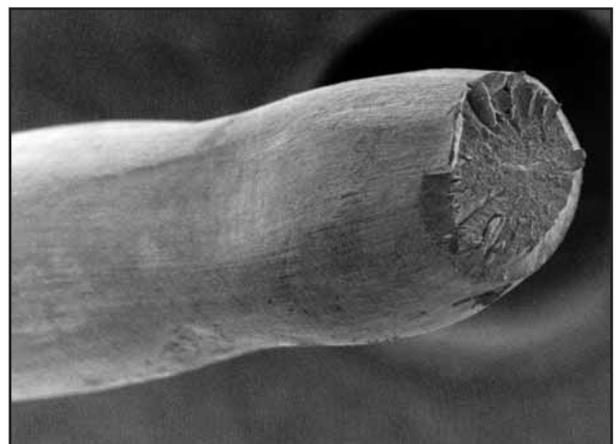
Bild 40: Dieser Draht bildete vor dem Bruch zunächst an zwei benachbarten Stellen Brucheinschnürungen aus.

Bild 40 zeigt einen Draht, der zunächst zwei benachbarte Brucheinschnürungen ausbildete, bevor er an einer der beiden Stellen brach.

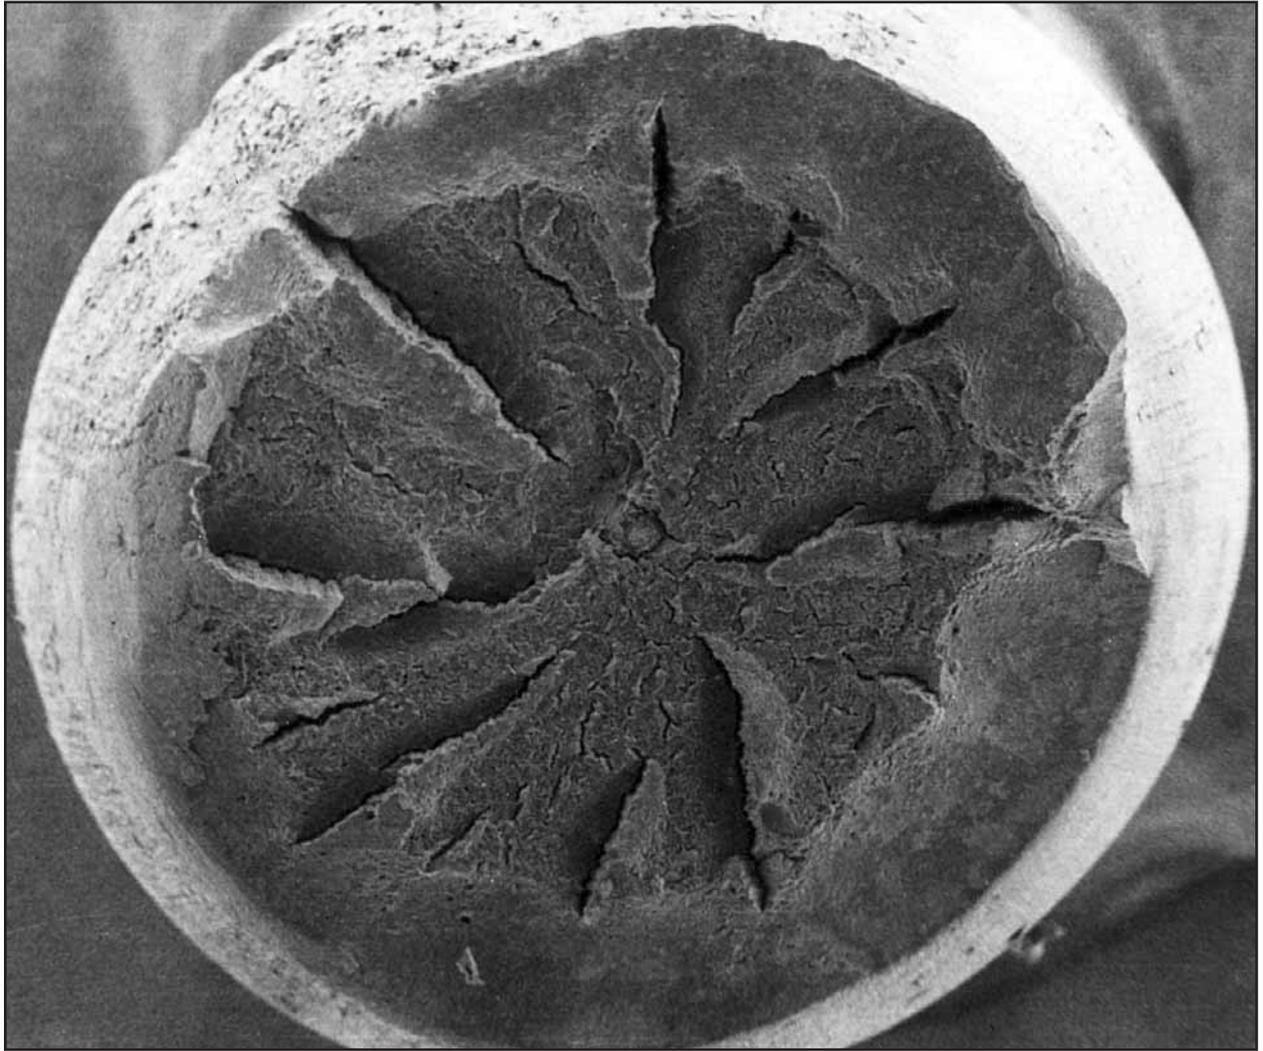
Bild 41: Blick senkrecht auf die Bruchfläche eines Überlastbruchs. Der innere Konus versagt typischerweise infolge Zugspannung, der äußere Ring (durch die Kombination von Zug- und Druckspannung als Folge der Einschnürung) als Scherbruch.

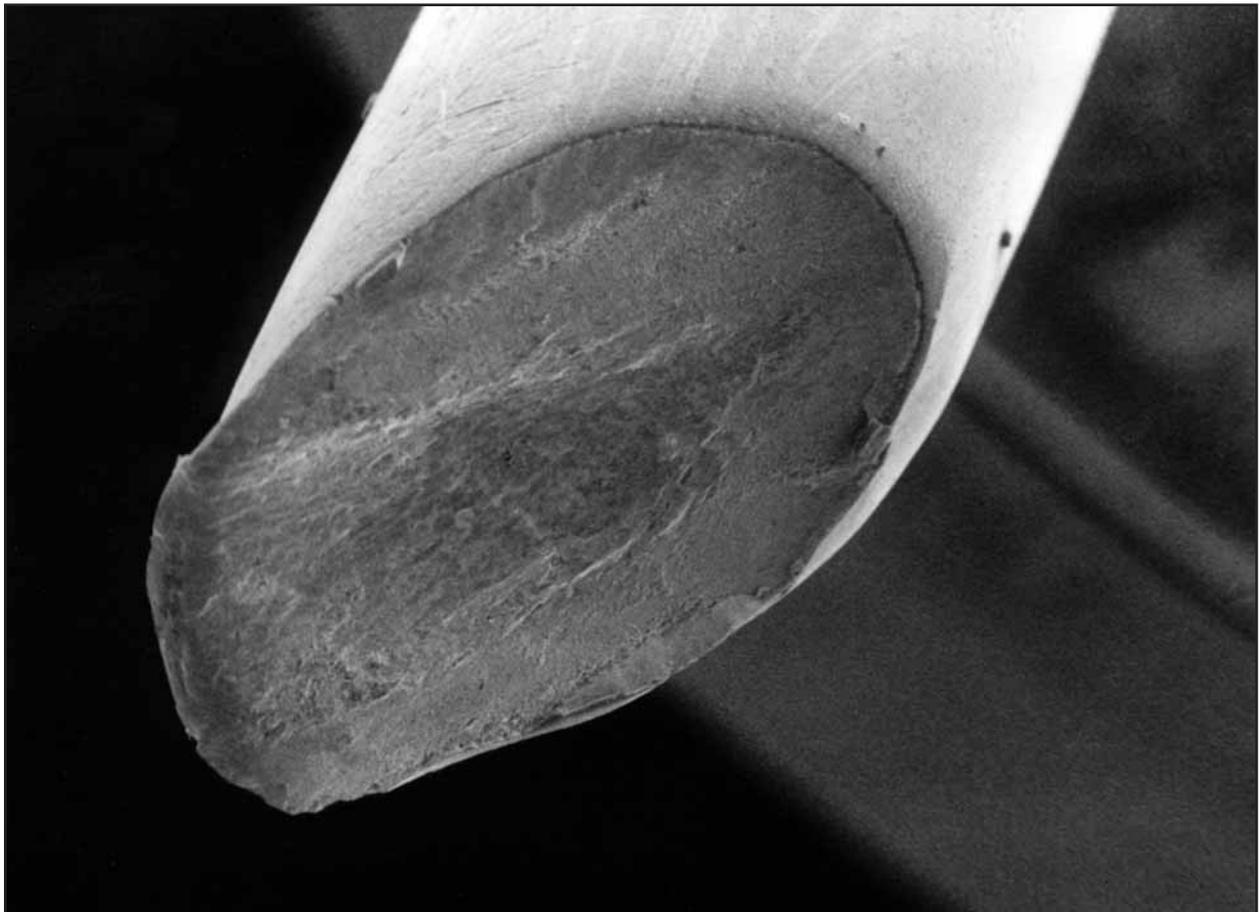
Bild 44: Ein typischer  $45^\circ$  Scherbruch. Beachten Sie die leichte Durchmesserreduzierung unmittelbar an der Bruchfläche. Diese ist erheblich kleiner als die Einschnürung beim Überlastbruch (siehe z. B. Bild 36).

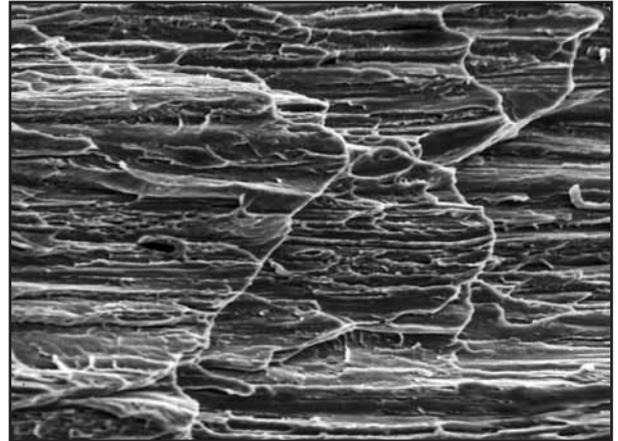
Bild 46: Oberfläche eines Scherbruchs bei hoher Vergrößerung.

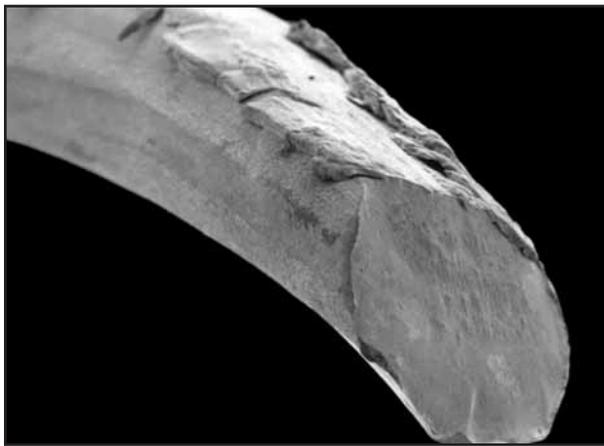
Bild 47: Hohe Querkräfte haben zunächst starke plastische Verformungen und dann einen Scherbruch erzeugt.

Oft findet man Scherbrüche in Verbindung mit Druckstellen (Bild 45), mit plastischen Verformungen (Bild 47) oder mit Ermüdungsrissen (Bild 48).

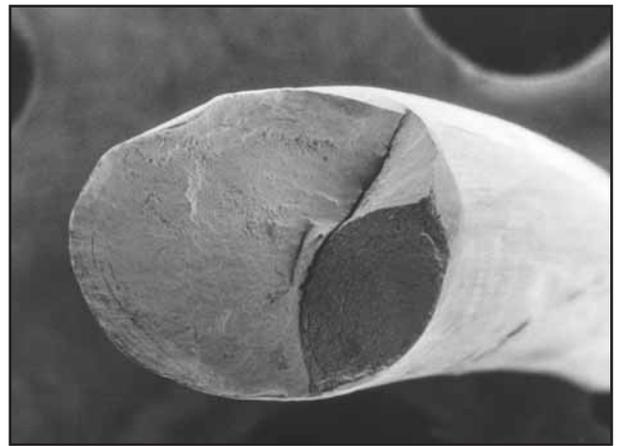
Bild 48: Ein Ermüdungsriß hat sich bis zu einer kritischen Größe entwickelt. Dann versagte der Draht als Scherbruch.

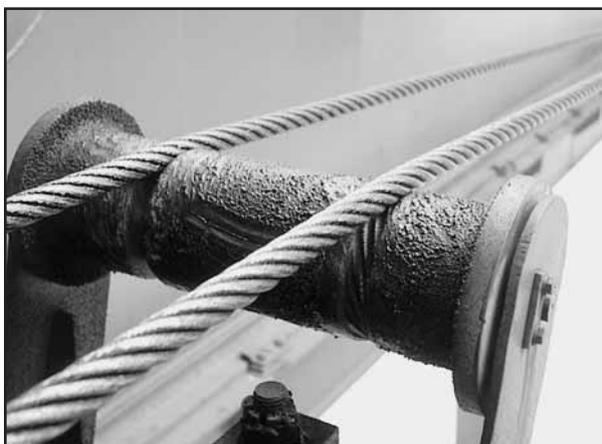
Bild 52: Auch Walzen sind besonders geeignet, um Drahtseile zu zerstören ...

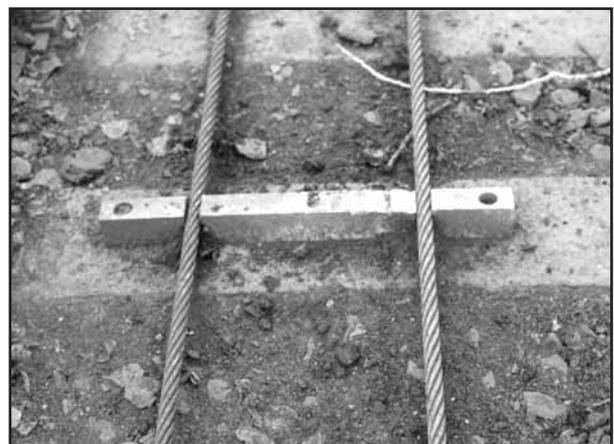
Bild 53: ... genauso wie stark eingelaufene Unterstützungsplatten.

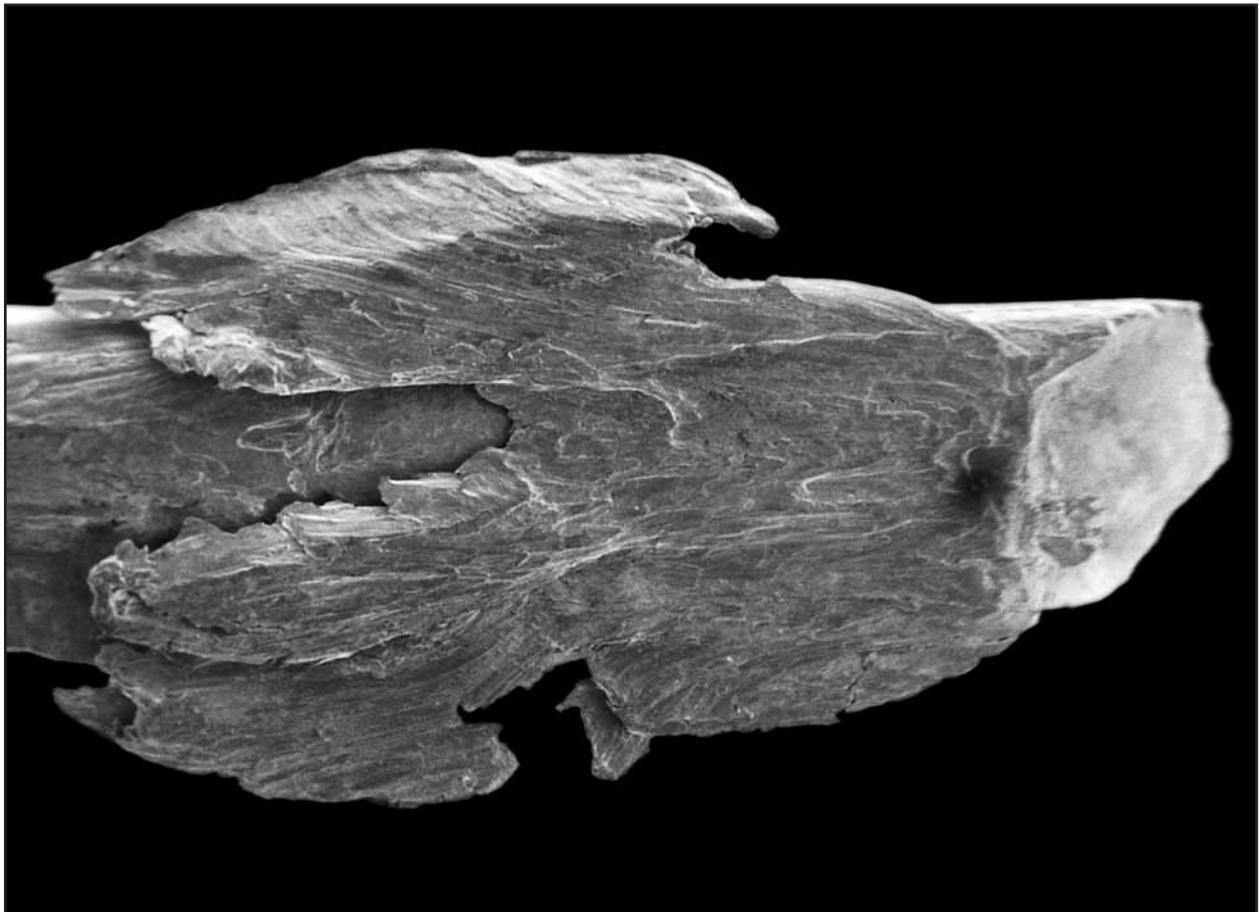
Bild 54: Starke plastische Verformung eines Seildrahtes durch Relativbewegung zu einer Stahlkonstruktion. Die hohe Zugkraft im Draht, kombiniert mit hoher Pressung, führte hier zu einem Scherbruch.

Drahtseile werden im Betrieb oft mechanisch beschädigt. Ein Seil kann gegen eine Stahlstruktur schlagen und hierbei einige Außendrähte beschädigen (Bild 54), oder es kann über eine harte Oberfläche gezogen werden und starken Abrieb erleiden. Bild 55 zeigt ein Seil, welches über eine festsitzende Seilscheibe gezogen wurde.

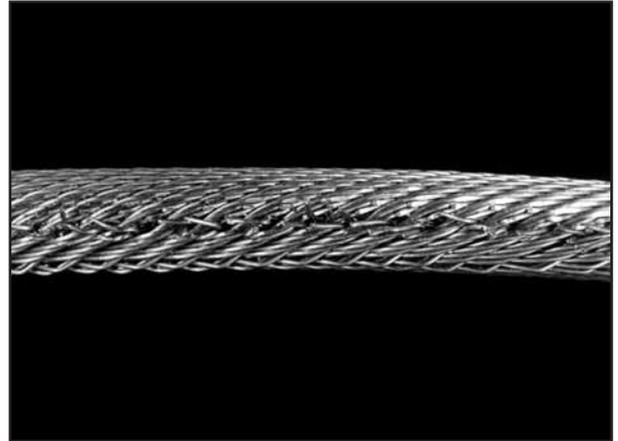
Bild 56: Dieses drehungsarme Drahtseil wurde über die Rillenflanke einer Seilscheibe gezogen und hierbei stark beschädigt.

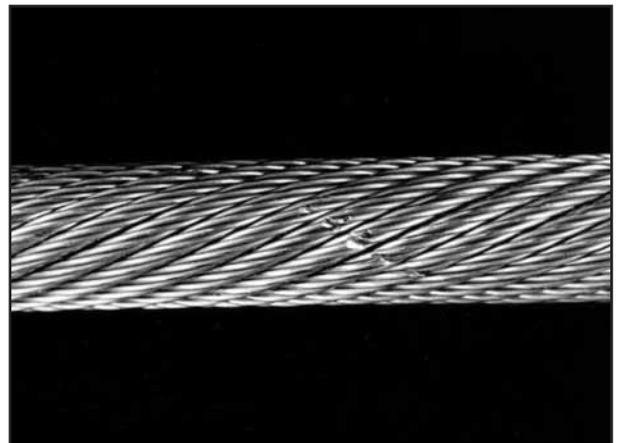
Bild 58: Dieses drehungsarme Drahtseil wurde beim Schwenken des Krans durch einen scharfkantigen Gegenstand beschädigt.

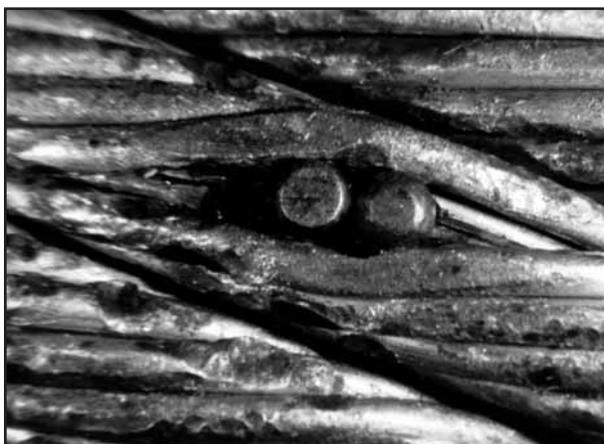
Bild 59: Ein Kran wurde, bevor er neu lackiert wurde, mit Stahlkugeln gestrahlt. Die Kugeln blieben im Schmiermittel des Seiles haften.

Bild 59 zeigt einen Schaden, der durch Metallkugeln entstanden ist. Der Kran wurde vor der erneuten Lackierung gestrahlt. Die Kugeln blieben am Schmiermittel des Seiles hängen und wurden später in die Litzen hineingedrückt.

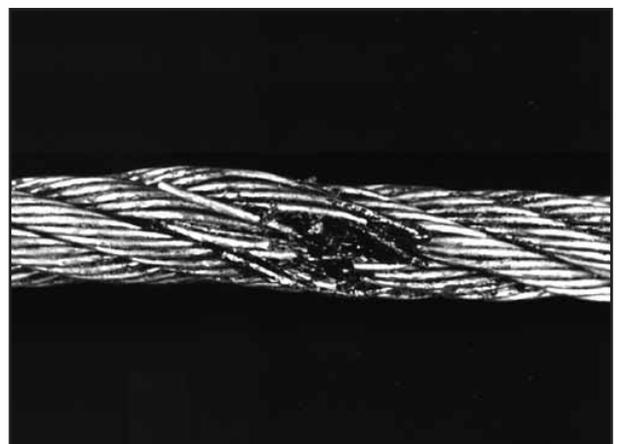
Bild 60: Dieses sechslitzige Seil ist gegen eine scharfe Kante geschlagen. Das Seil ist ablegereif (Drahtbruchzahl auf  $6 \times d$ ).

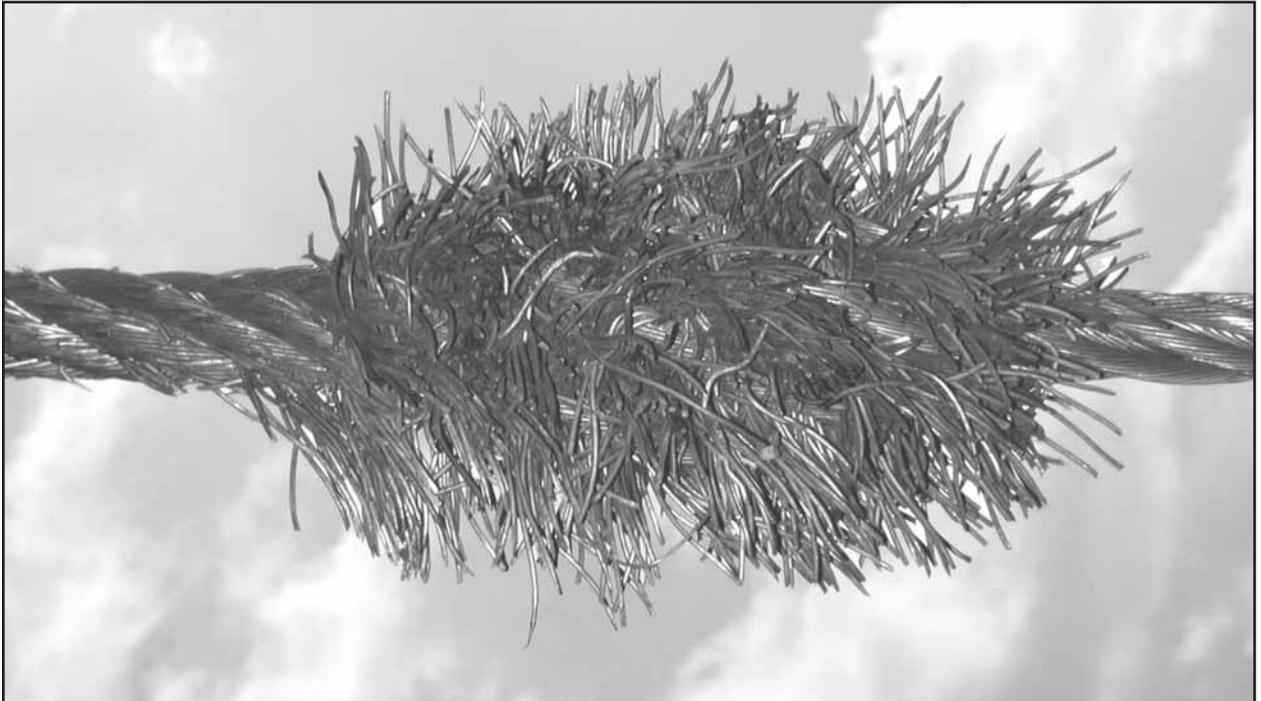
Bild 61: Schließseil eines Greiferkrans. Alle Außendrähte sind infolge von starkem Abrieb an der Austrittsdüse 1 x pro Schlaglänge gebrochen. Dann wurden die Bruchstücke zu einem Punkt hin massiert, dem Endpunkt der Bewegung.

Bild 61 zeigt die Außendrähte eines Greiferseiles. Alle Drähte waren durch Verschleiß gebrochen und wurden durch die Austrittsdüse des Greifers zu einem Punkt hin massiert. Dieser Vorgang braucht Zeit: der Kranführer hat wohl lange weggeschaut.

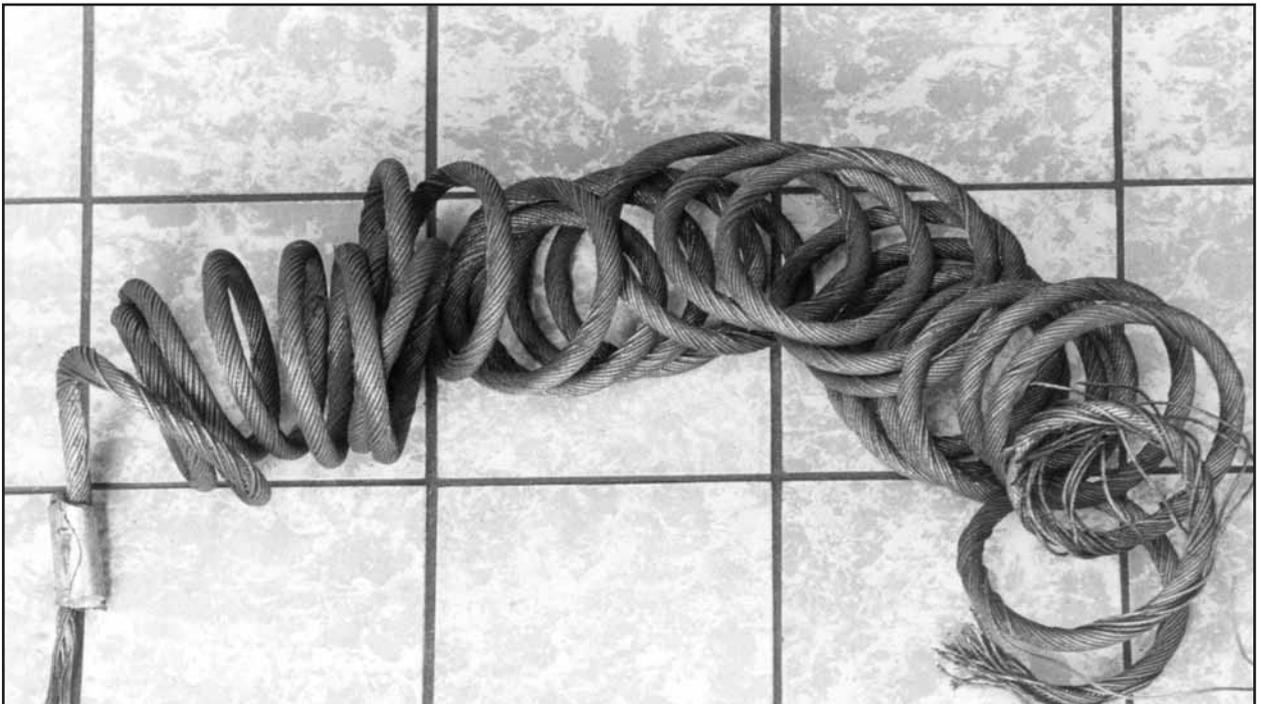
Bild 62: Drahtseile, die über eine scharfe Kante gezogen wurden, haben im entlasteten Zustand die Tendenz, sich aufzurollen.

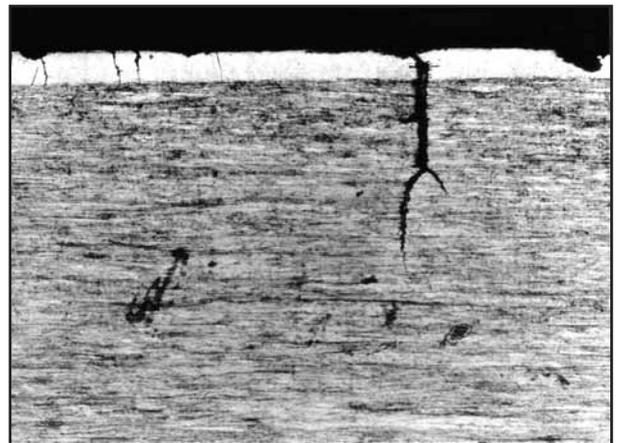
Bild 67: Detail aus Bild 66. Die Rißbildung in der harten Martensitschicht ist deutlich sichtbar.
