# CASAR®

### Drahtseile vor Gericht

von Dipl.- Ing. Roland Verreet

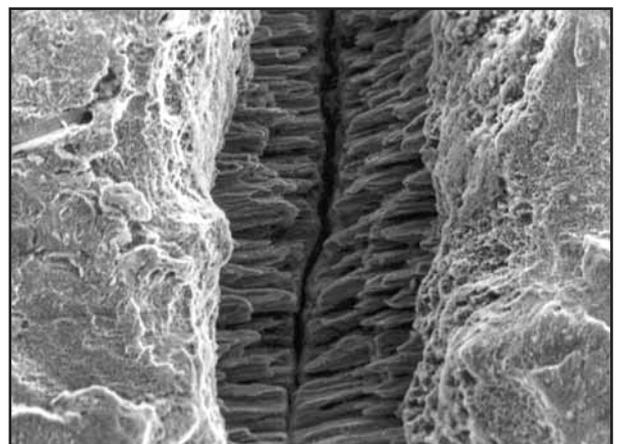
Bild 69: Detail des Drahtes von Bild 68. Unter der Zinkschicht hat sich ein Riß gebildet.

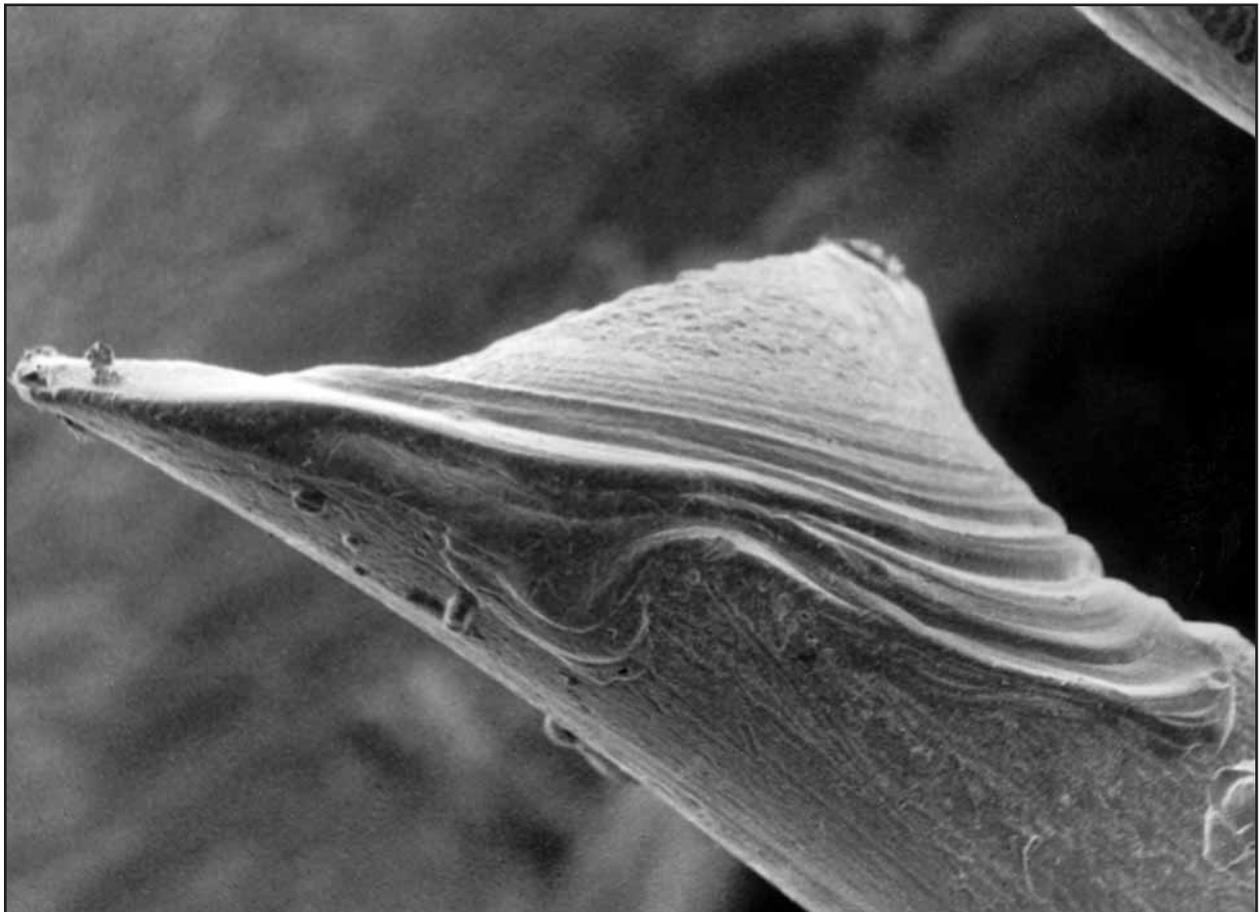
Bild 70: Ein Blitzschlag hat diesen Draht lokal so stark erhitzt, daß der Stahl geschmolzen ist.

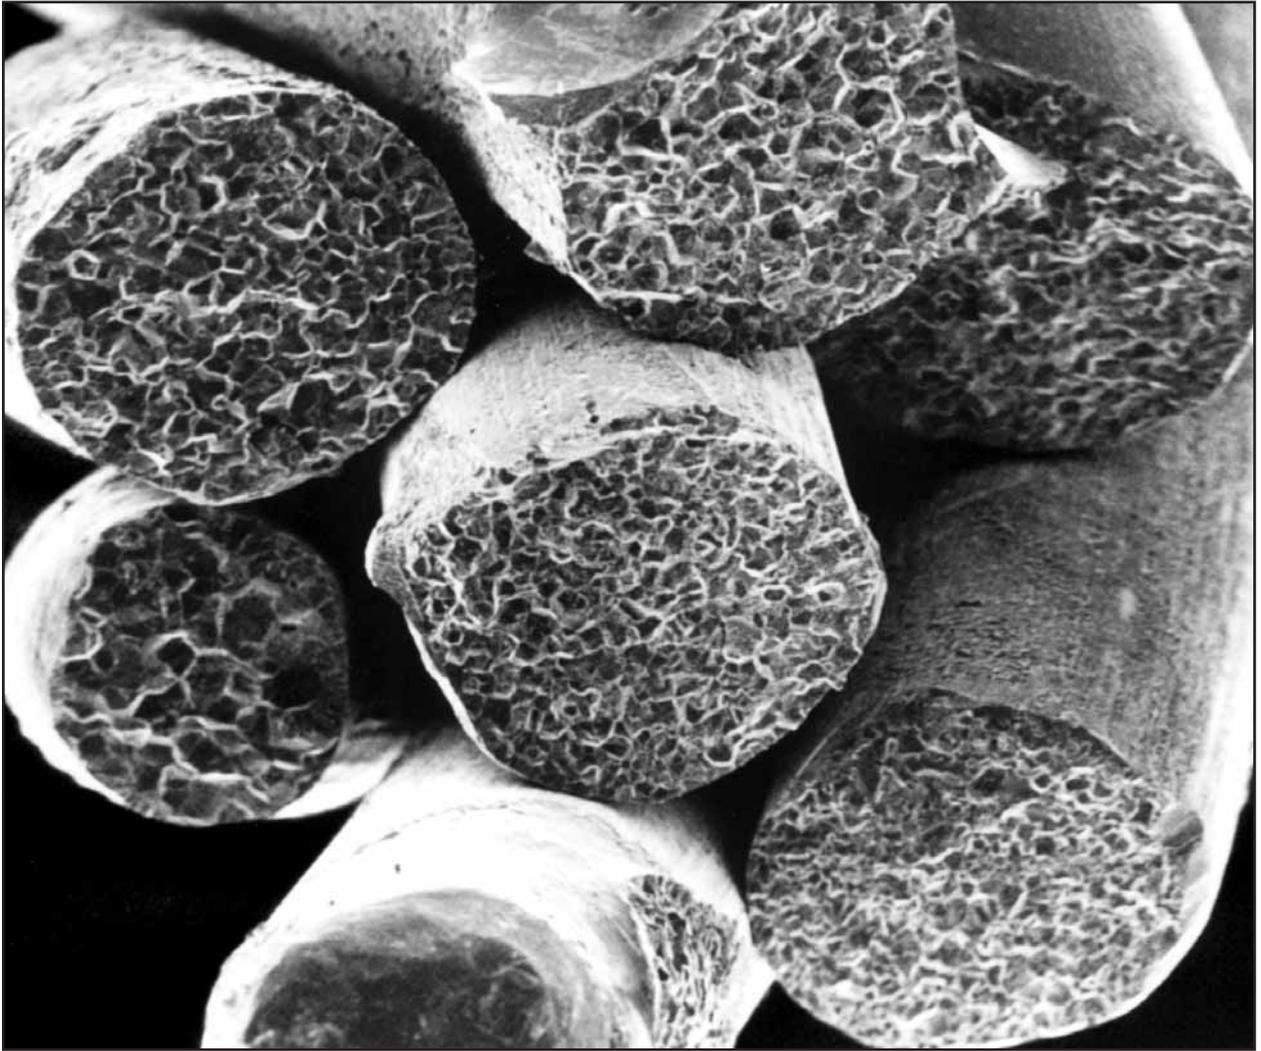
Bild 71: Diese siebendrätige Litze war sehr hohen Temperaturen ausgesetzt gewesen und hatte sich auf mehr als 300°C erhitzt. Das Ziehgefüge der Seildrähte hat sich rekristallisiert.

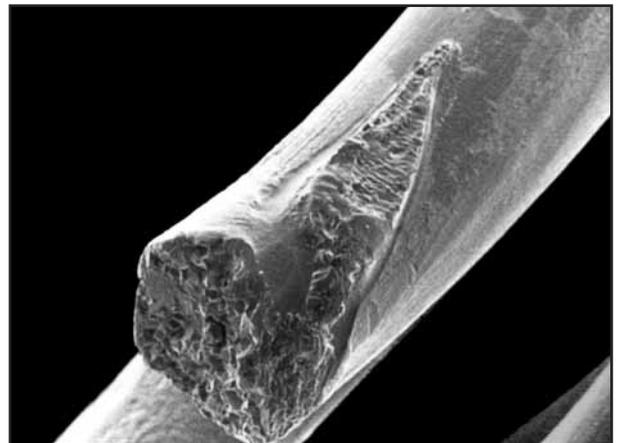
Bild 73: Durch die Rekristallisation steigt das Drahtvolumen, einige Drähte platzen längs auf.

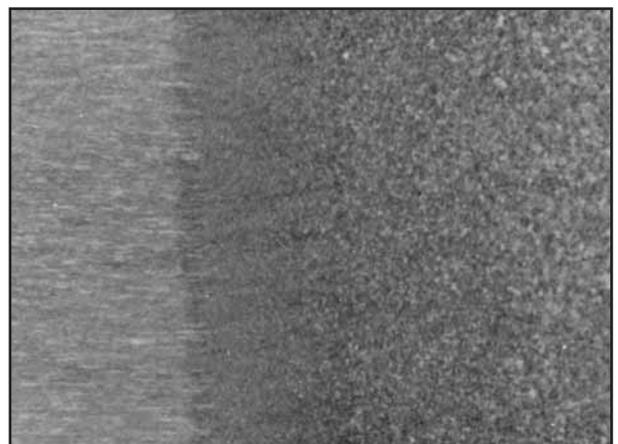
Bild 79: Dieses angeätzte Schlibbild zeigt den Übergang vom Ziehgefüge (links) zum rekristallisierten Gefüge (rechts).

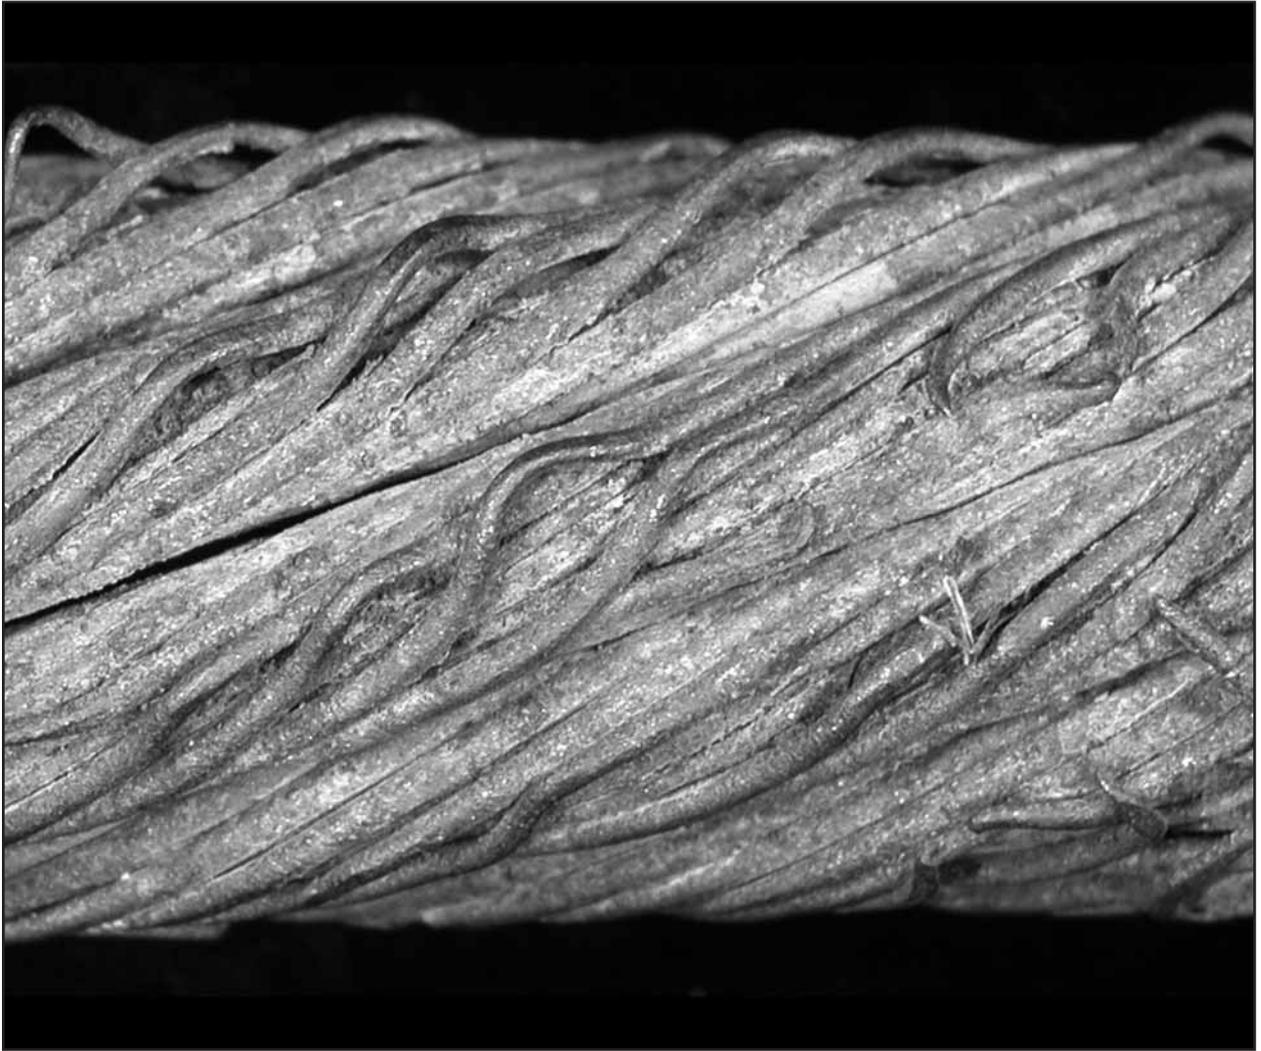
Bild 80: Dieses Hubseil eines Gießkranes war zu lange erhöhten Temperaturen ausgesetzt gewesen. Die Aussendrähte wurden ausgeglüht und längten sich anschließend im Betrieb.

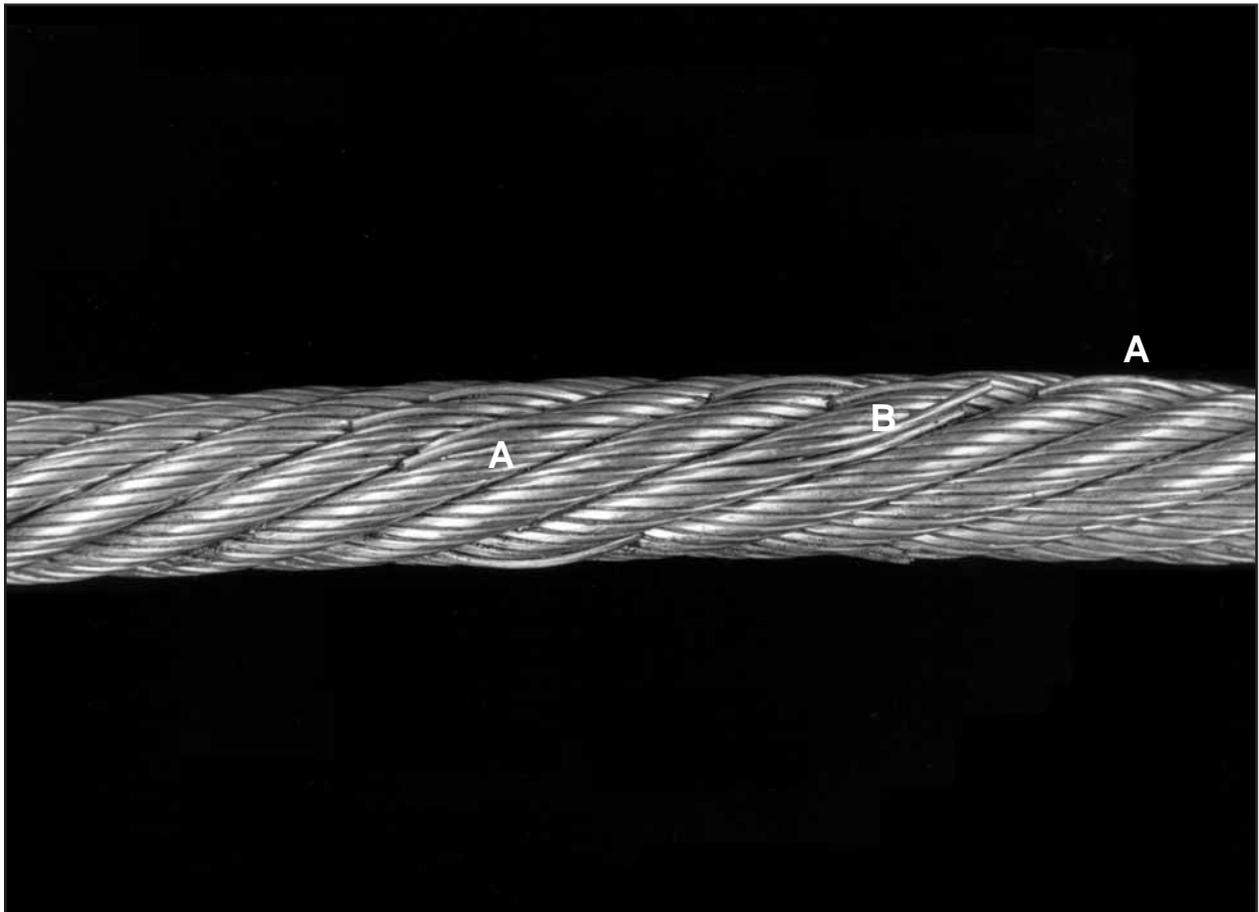
Bild 83: Dieses achtlitzige Seil zeigt Anzeichen innerer Drahtbrüche. Die Bruchenden sind 2x so lang (A: im Tal gebrochen) oder 3x so lang (B: auf der Litzenunterseite gebrochen) als wenn sie auf der Litzenkuppe gebrochen wären.

Innere Drahtbrüche sind häufig reine Ermüdungsbrüche. Ihre Bruchenden sind meist doppelt so lang (bei Brüchen zwischen den Außenlitzen) oder dreimal so lang (bei Brüchen an der Auflage auf der Stahlseele) wie Bruchenden, die außen auf der Litzenkuppe entstanden sind.

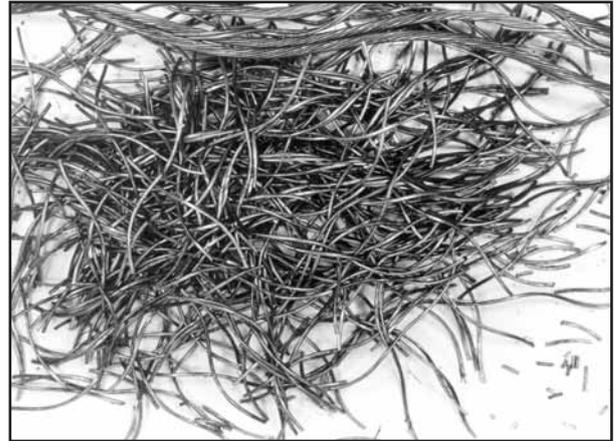
Bild 85: Beim Öffnen dieses abgelegten Drahtseiles konnte festgestellt werden, daß die Stahlseele nicht mehr sehr gut erhalten war.

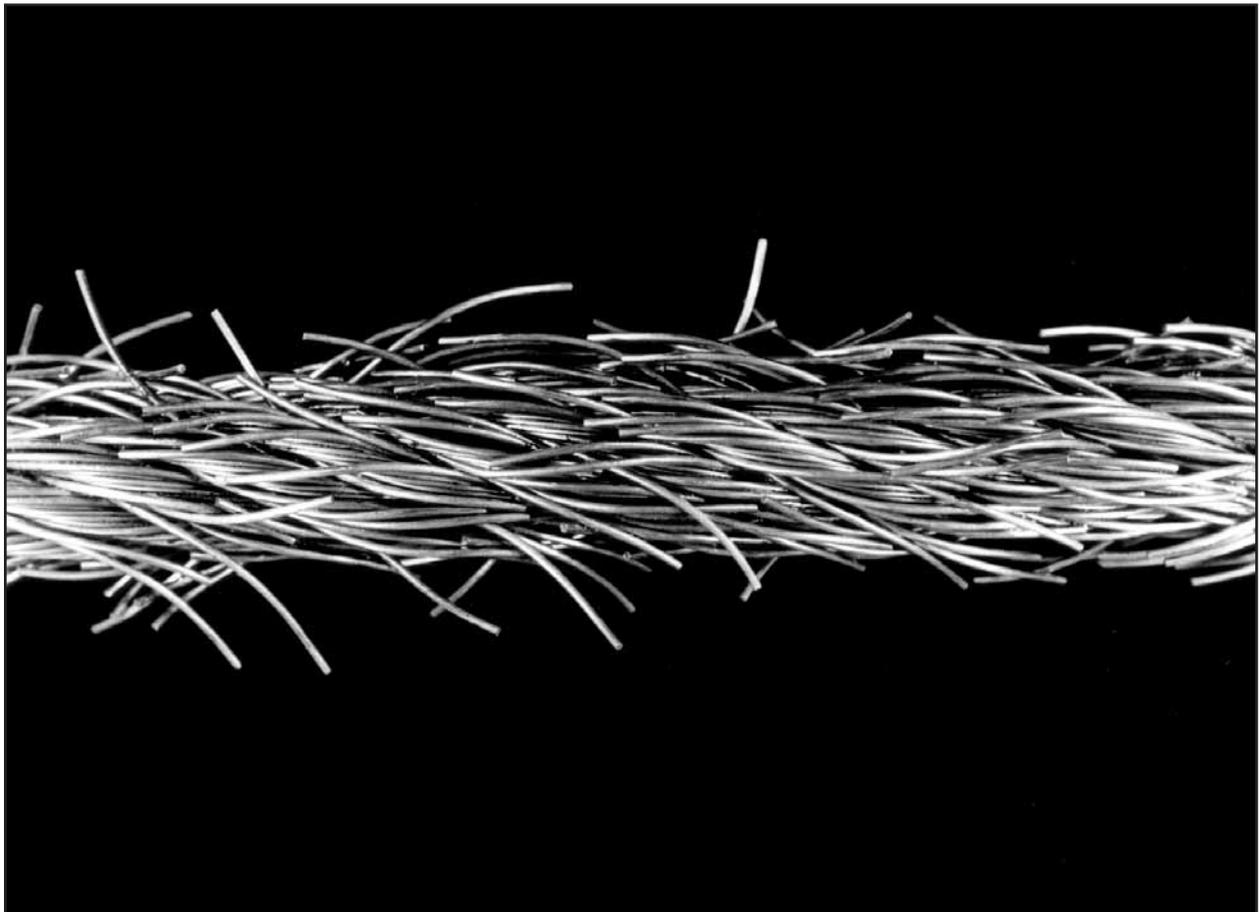
Bild 90: Bei der Inspektion dieses Seiles war kein äußerer Drahtbruch sichtbar. Zum Glück bog der Inspektor das Seil: Eine große Zahl innerer Drahtbrüche wurde sichtbar. Eine Kunststoffzwischenlage im Seil hilft, innere Drahtbrüche zu vermeiden.

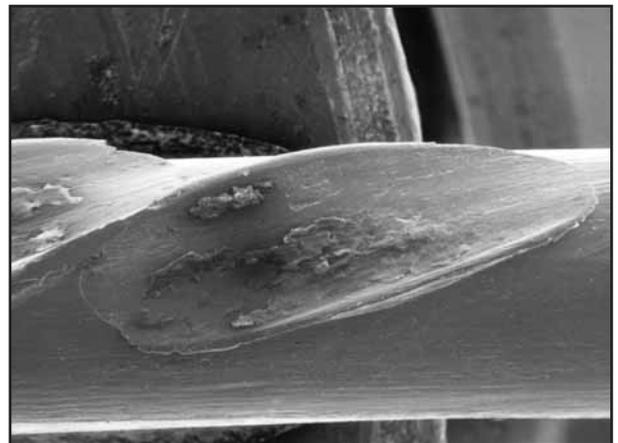
Bild 94: Überkreuzungsstellen zwischen zwei Litzenlagen sind oft die Ausgangsorte für Ermüdungsdrahtbrüche im Seilinneren.

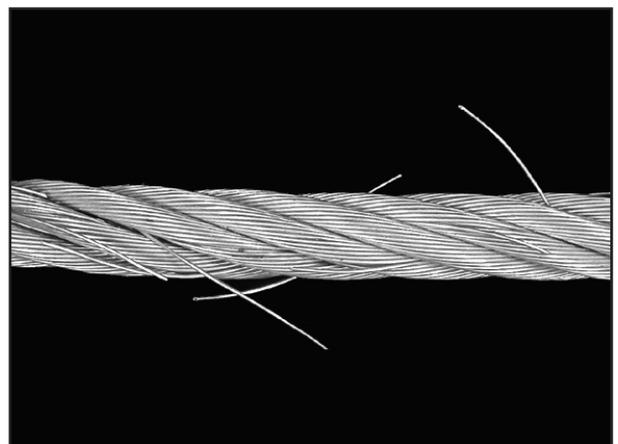
Bild 96: Innere Drahtbrüche kommen niemals alleine. Wenn Sie einen finden, suchen Sie sorgfältig weiter!

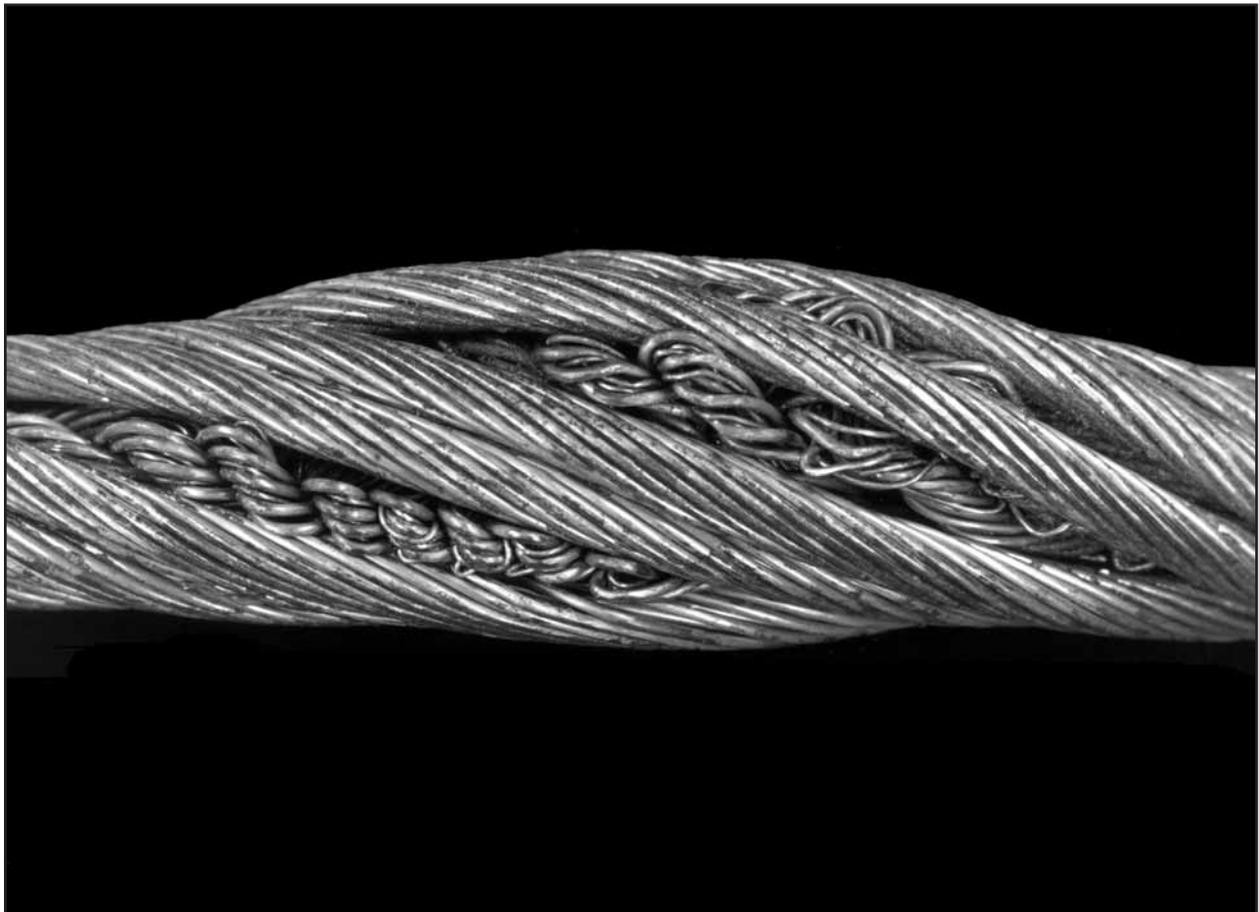
Bild 97: Die durch Verdrehung des Seiles erzeugte Überlänge der Litzen in der Stahleinlage wurde von einer Seilscheibe zu einem Punkt hin massiert. Derartige Schäden finden sich üblicherweise am Endpunkt der Bewegung des Seiles über eine Scheibe oder eine Trommel.

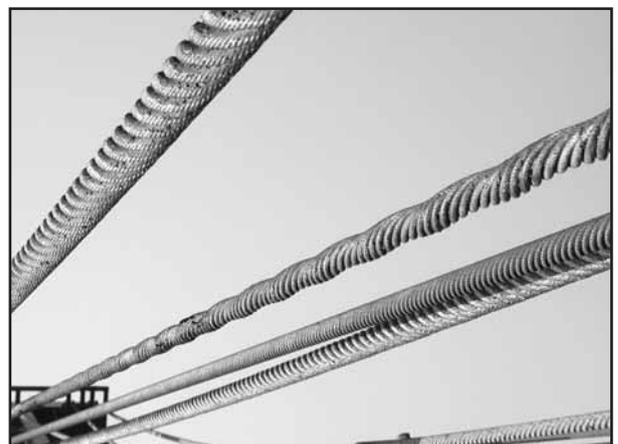
Bild 103: Korkenzieher können sich bilden, wenn Seile an Konstruktionsteilen reiben oder durch zu enge Seilrillen gezogen werden.

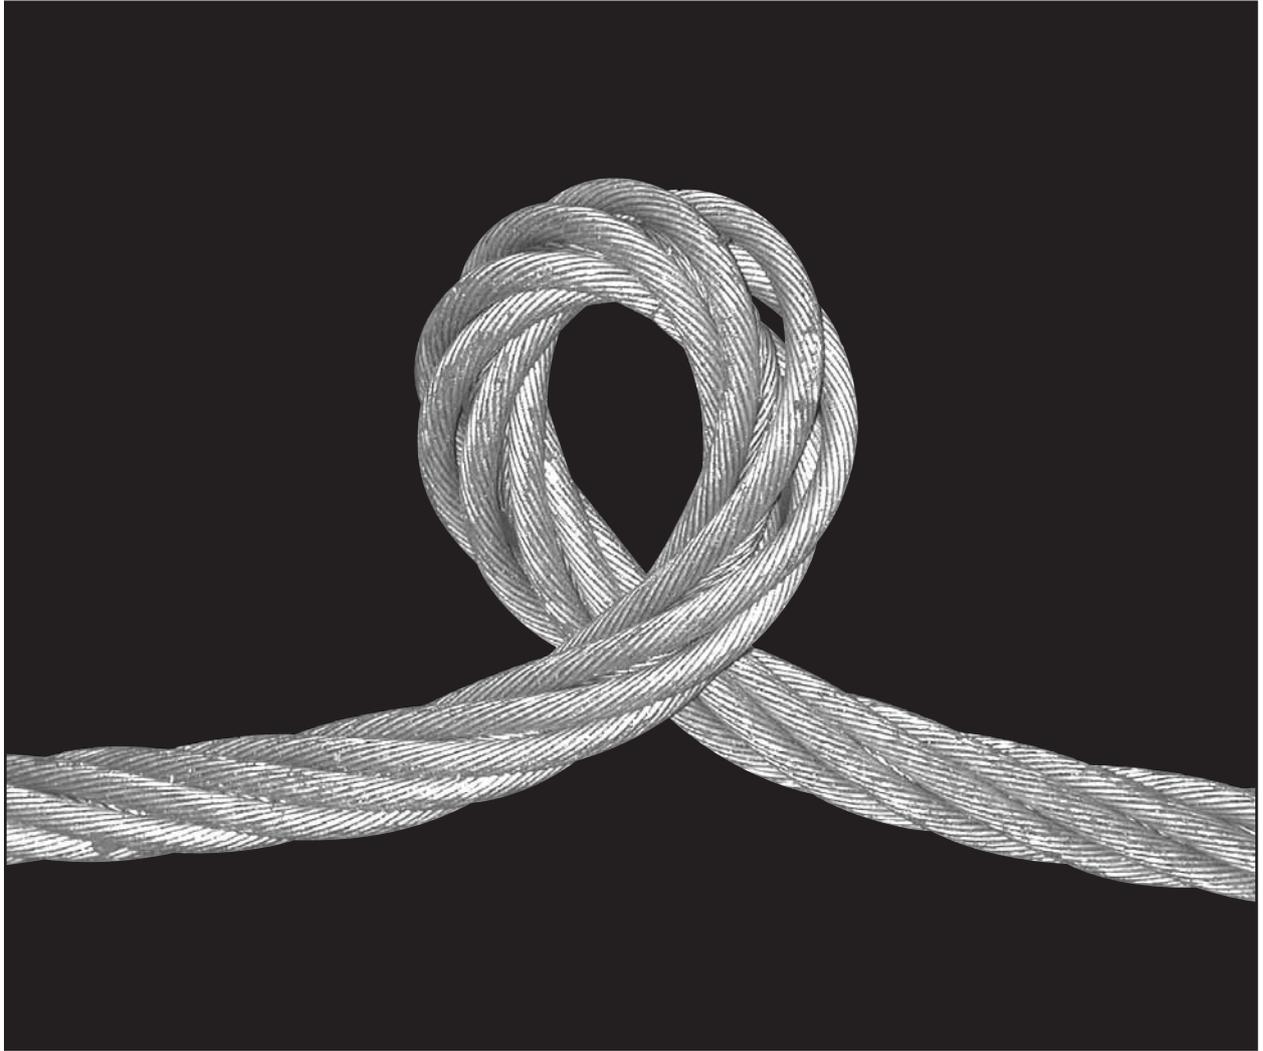
Bild 104: Dieses Seil wurde im seilaufdrehenden Sinn verdreht. Im unbelasteten Zustand bildet das Seil eine Schlaufe im seilzudrehenden Sinn. Wenn das Seil anschließend belastet wird, kann sich die Schlaufe zuziehen und das Seil bleibend verformen.

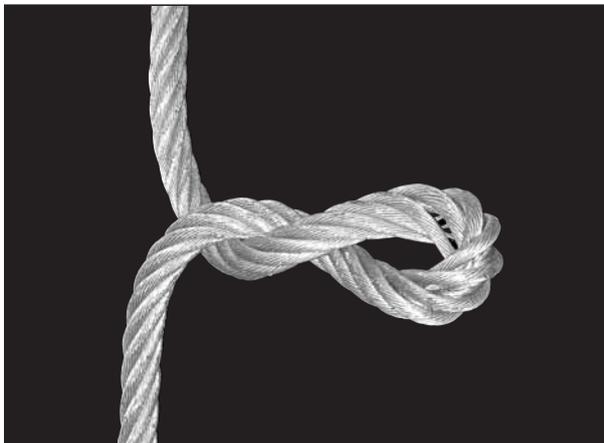
Bild 105: Diese Seil wurde im seilzudrehenden Sinn verdreht. Im unbelasteten Zustand bildet das Seil eine Schlaufe im aufdrehenden Sinn.

Bild 106: Die Schlaufe aus Bild 105. Unter Belastung hat sich die Schlaufe zugezogen und das Seil bleibend verformt.

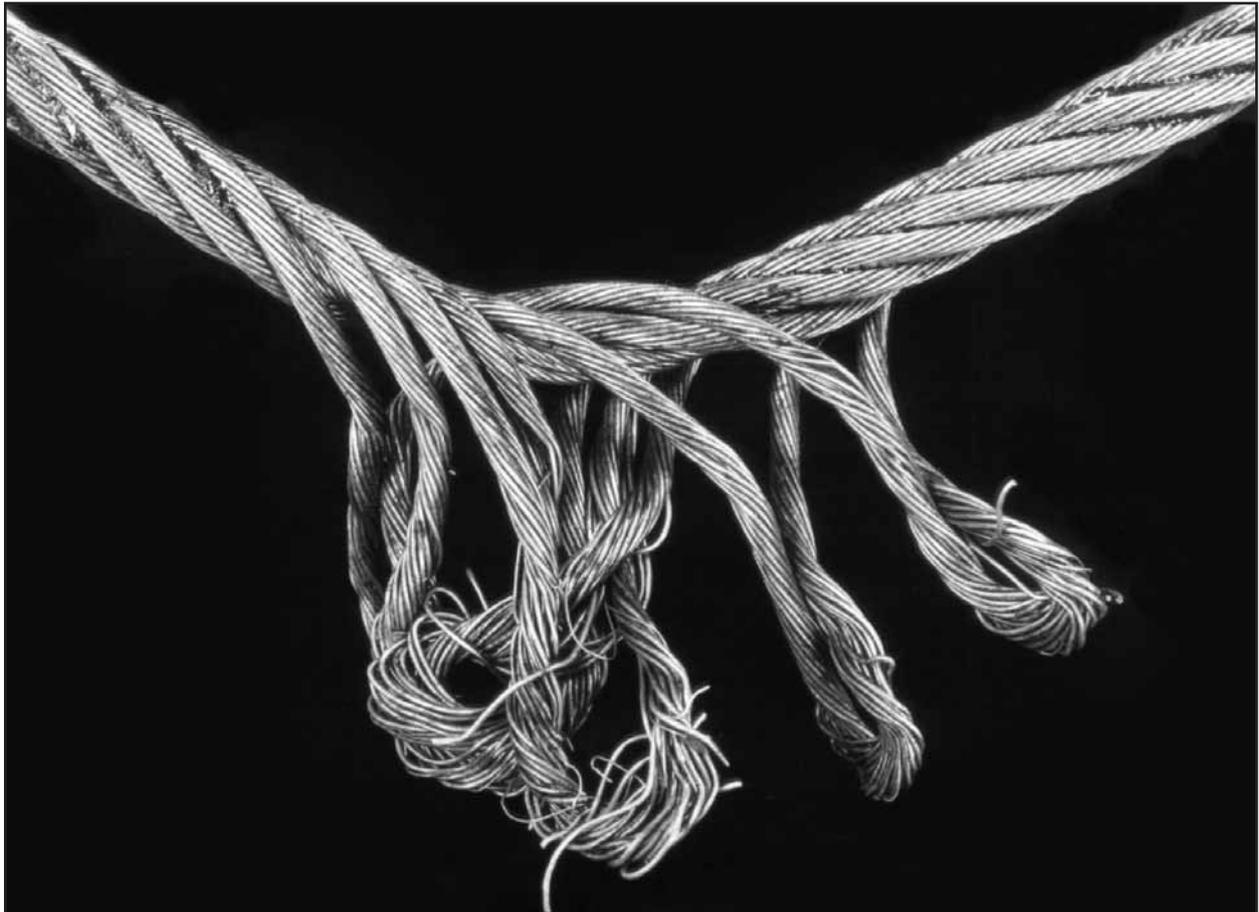
Bild 107: Dieses Drahtseil wurde aufgedreht. In diesem Zustand sind die Außenlitzen zu lang für das Seil. Eine Seilscheibe hat die Überlängen zu einem Punkt hin massiert, wo die Außenlitzen nun hochstehen.

Ein Korb ist eine kurze Seilzone, auf der die Außenlitzen deutlich länger sind als das Seil selbst und deshalb „hochstehen“. Körbe werden in der Regel durch Seilverdrehung erzeugt. Wenn ein Seil z. B. aufgedreht wird, sind die Außenlitzen zu lang für die Seillänge, und sie werden locker. Die „überflüssige“ Litzenlänge wird nun von Seilscheiben oder einer Seiltrommel zu einem Punkt hin massiert (Bild 107). Deshalb findet man Korbbildungen in der Regel am Endpunkt der Bewegung über eine Seilscheibe.

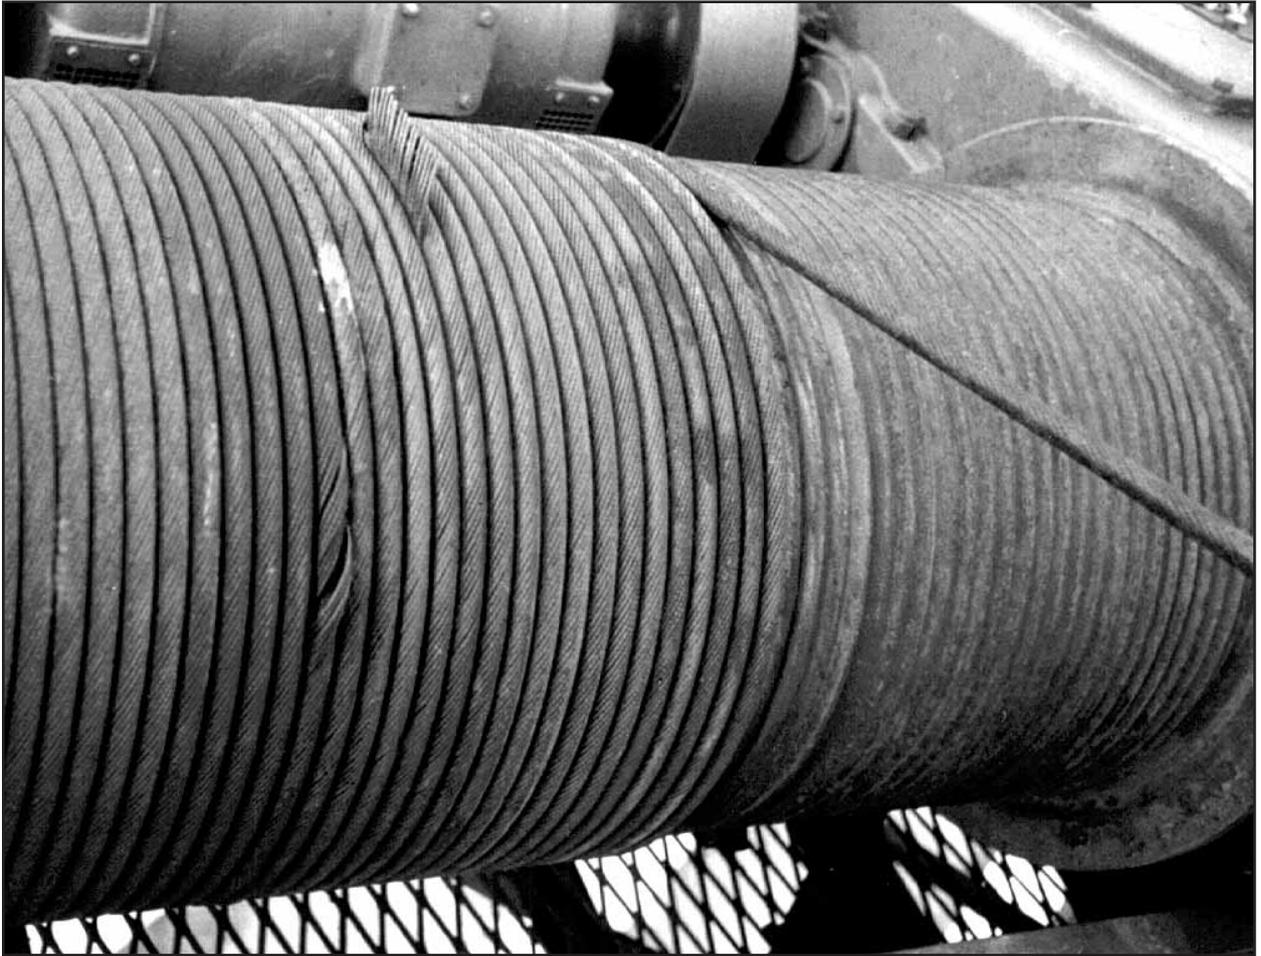
Bild 108: Dieses drehungsarme Seil war an einem frei drehbaren Wirbel befestigt. Bei der Lastaufnahme drehte das Seil auf und lockerte die Außenlitzen. Anschließend liefen aufgedrehte Seilzonen durch die Einscherung, und die Seilscheiben massierten die Überlängen der lockeren Außenlitzen vor sich her. Dies ist ein typisches Beispiel dafür, wie ein Fehler (Wirbel) am einen Seilende einen Schaden (Korbbildung) am anderen Ende erzeugen kann.

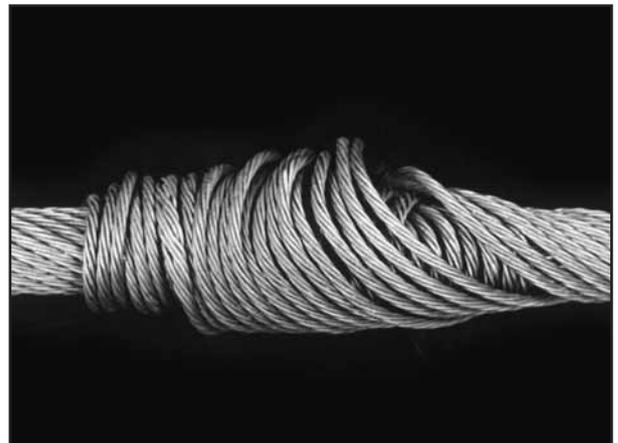
Bild 110: Eine weitere Korbbildung an einem drehungsarmen Seil.

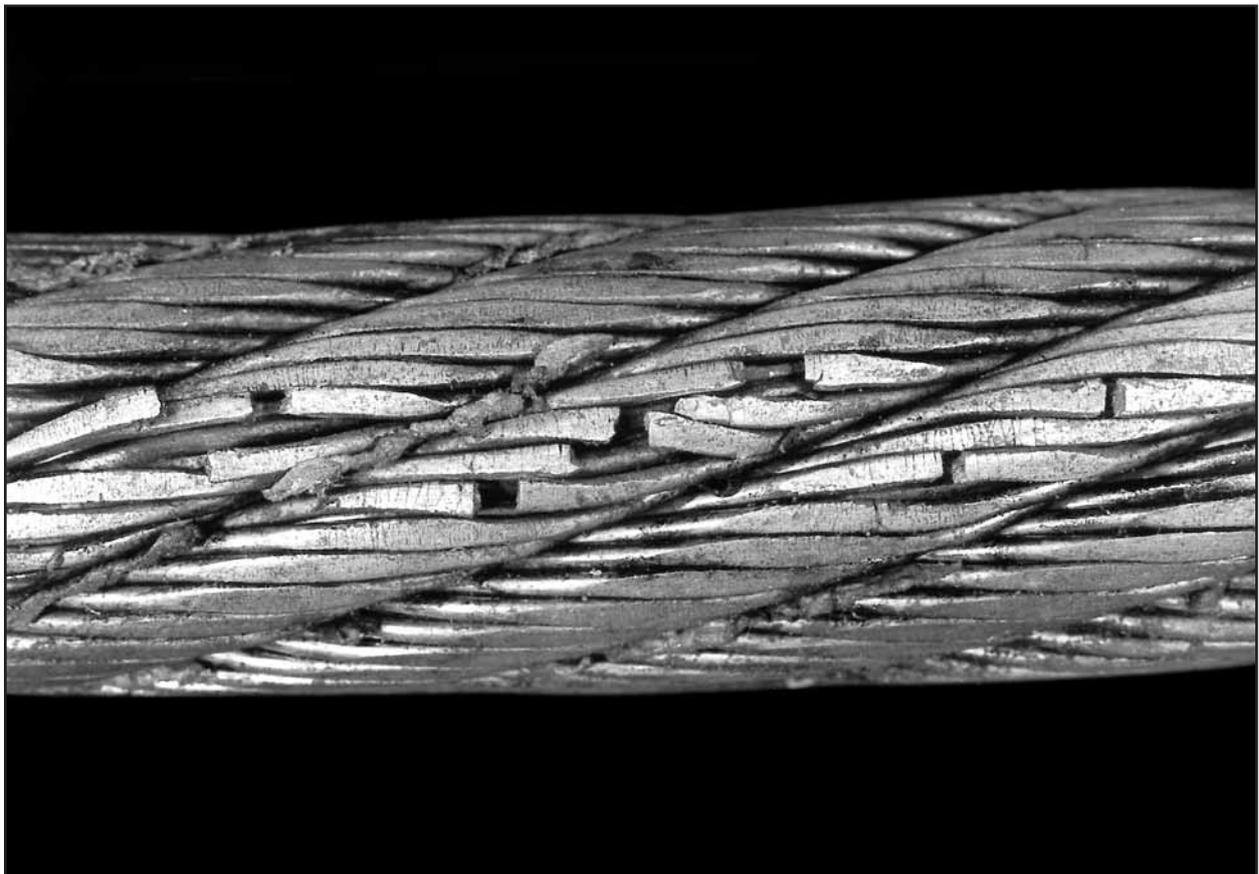
Bild 111: Dieses achtlitzige Seil hat in einer viel zu engen Seilrille gearbeitet. Seine Kunststoffzwischenlage hat eine Korbformung verhindert, aber auf den verzinkten Außendrähten haben sich sehr viele Drahtbrüche gebildet (siehe auch Bilder 68 und 69 vom selben Seil).

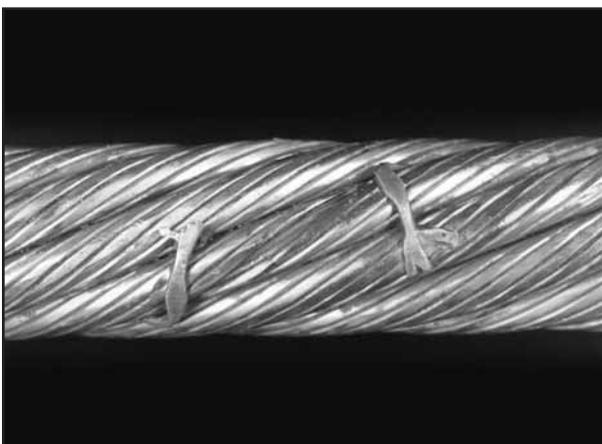
Bild 116: Diese zwei gebrochenen Drähte kamen zwischen Seil und Seilscheibe zu liegen und wurden stark abgeflacht.

Wenn das lange Bruchende eines gebrochenen Drahtes über die Nachbardrähte gebogen wird, besteht die Gefahr, daß diese beim Lauf über Seilscheiben zerdrückt werden. Gleichschlagseile sind hier besonders gefährdet, da bei ihnen die Bruchenden deutlich länger sind als bei Kreuzschlagseilen (Bilder 116 und 117).

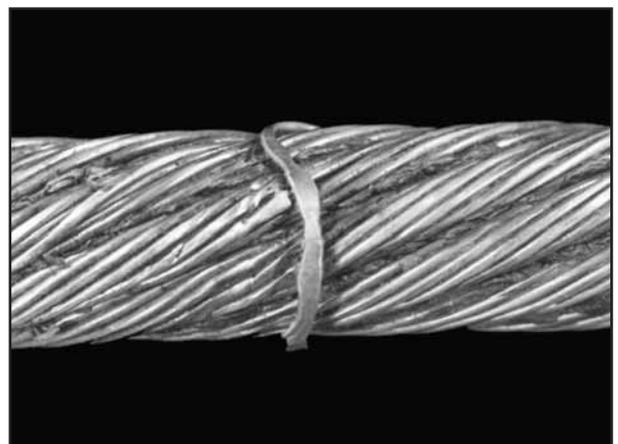
Bild 117: Die Gefahr der Zerstörung von Nachbardrähten durch querliegende Bruchenden besteht besonders bei Gleichschlagseilen.

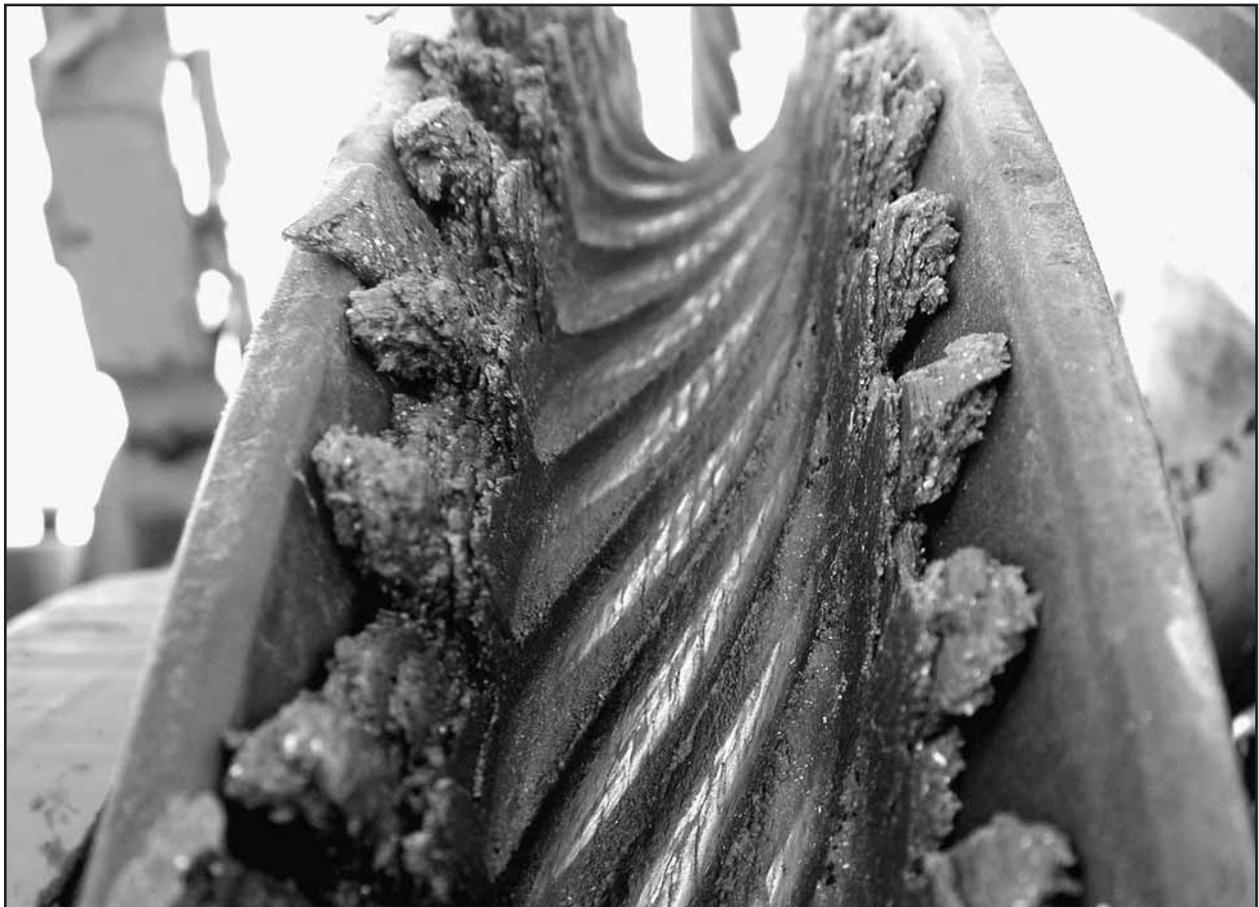
Bild 118: Schmiermittelablagerungen auf den Rillenflanken in regelmäßigen Abständen deuten im Gegensatz zu kontinuierlichen Ablagerungen auf, die Entstehung von Negativabdrücken hin.

Negativabdrücke der Seiloberfläche in der Rille der Seilscheibe können durch verschiedene Mechanismen hervorgerufen werden. Wenn z. B. der Umfang der Seilscheibe im Rillengrund ein exaktes Vielfaches der Außenlitzlenabstände im gebogenen Zustand ist, wird bei jeder Umdrehung der Seilscheibe immer wieder der gleiche Punkt im Rillengrund von einer Litzlenkuppe getroffen werden und Verschleiß erleiden, während die Nachbarzonen immer verschont bleiben.

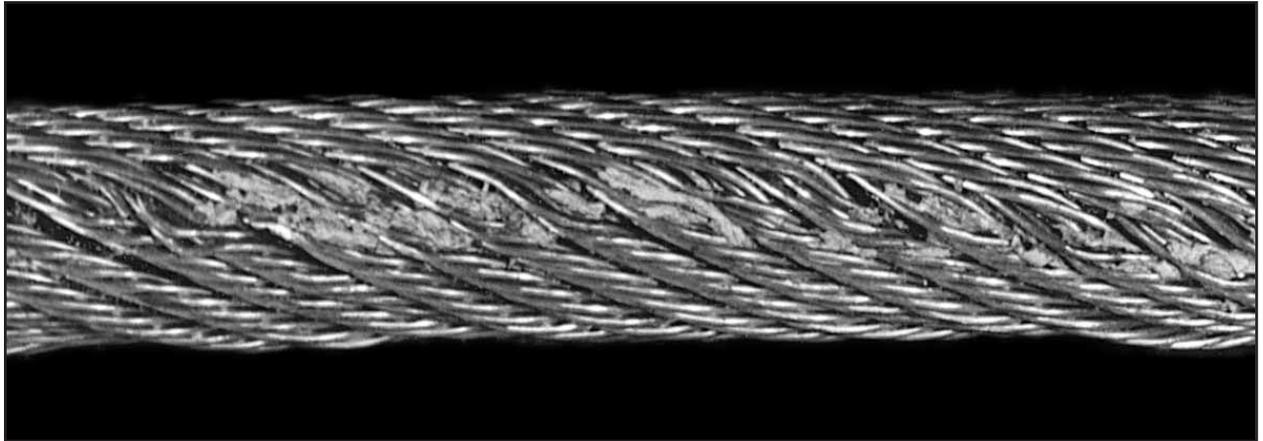
Bild 119: Dieses Seil ist aus der Seilscheibe „gesprungen“. Es finden sich noch Kunststoffpartikel des Scheibenwerkstoffes zwischen den Drähten. Aufgrund des höheren Reibwertes „springt“ ein Seil eher aus einer Kunststoffscheibe als aus einer Stahlscheibe.

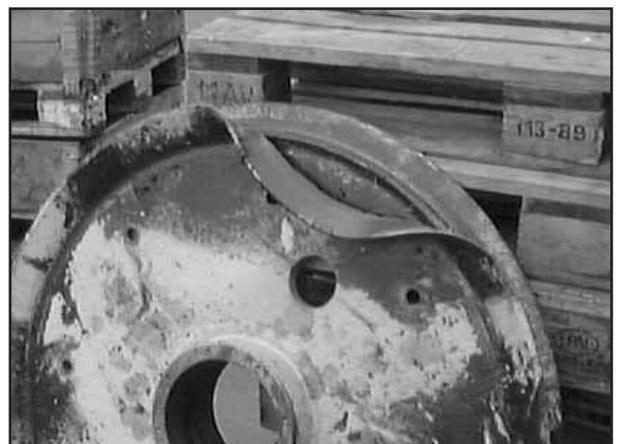
Bild 123: Starker Verschleiß kann zum Wegbrechen der Scheibenflanken führen. Die Wandstärken müssen regelmäßig gemessen werden.

Wenn ein Seil unter einem Ablenkwinkel auf eine Seilscheibe aufläuft, wird es zuerst die Rillenflanke berühren und dann in den Rillengrund hinabrollen und -rutschen. Beim Hinabrollen wird das Seil verdreht, was zu den im vorherigen Kapitel aufgezeigten Seilschäden führt. Beim Hinabrutschen wird sowohl auf der Seilscheibe als auch auf dem Seil Abrieb erzeugt (Bilder 122 und 123).

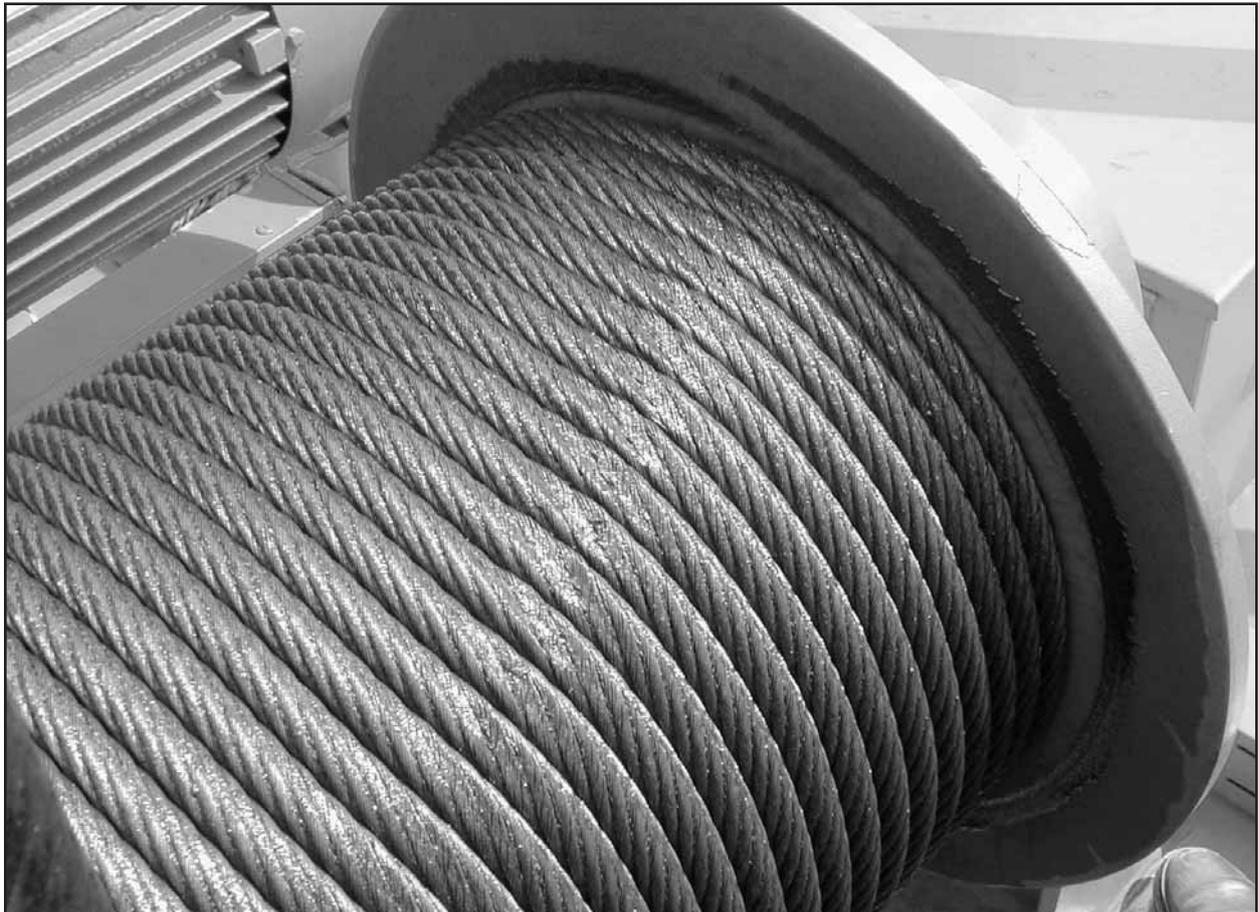
Bild 124: Das geneigte Verschleißmuster (Überkreuzungszone) zeigt, daß das Seil zu dünn für die Steigung der Trommel ist. Wäre das Seil zu dick, wäre das Muster in die entgegengesetzte Richtung geneigt, bei korrektem Seildurchmesser wäre es parallel zur Trommelachse.

Auf mehrlagig bewickelten Seiltrommeln mit Spezialbewicklung sind die Überkreuzungszonen parallel zur Trommelachse angeordnet. Wenn das Verschleißmuster geneigt ist (Bild 124), ist das Seil entweder zu dick oder zu dünn für die Trommelsteigung. Es wird mit jeder Trommelumdrehung ein wenig früher oder ein wenig später zur Seite abgelenkt.

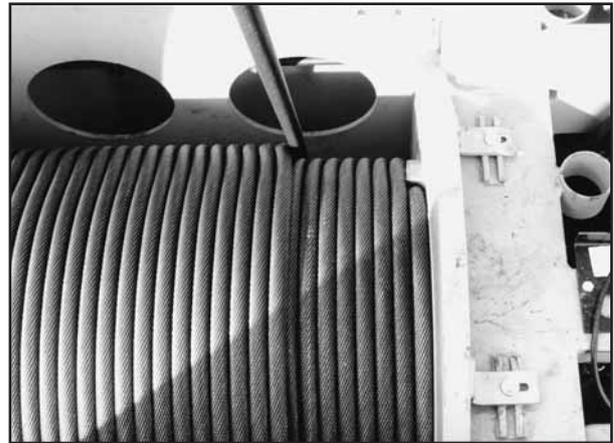
Bild 126: Dies Seil spult auf eine Trommel mit Spezialbewicklung auf. Das Seil wird nun eine Windung weiterspringen.

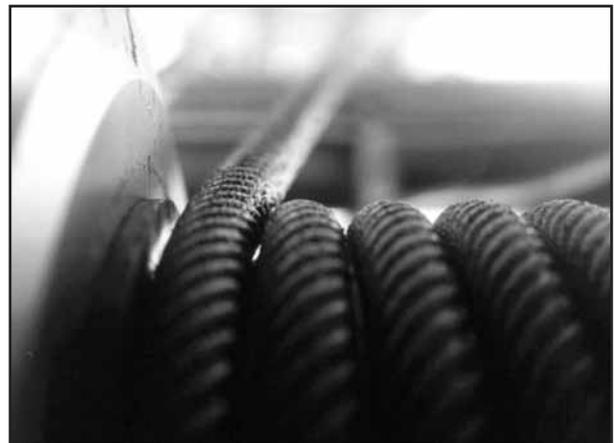
Bild 128: Der Ablenkwinkel drückt den auflaufenden Seilstrang gegen die Nachbarwindung und erzeugt starken Abrieb und Seilverdrehung.

Wenn der Ablenkwinkel aus der Trommelrillung zu groß ist, wird das Seil entweder gegen eine Nachbarwindung (Bild 128) oder gegen einen Trommelsteg (Bild 130) gedrückt. In beiden Fällen wird das Seil starkem Verschleiß unterworfen.

Bild 129: Berührungen der Nachbarwindung (siehe Bild 128) erzeugen mechanischen Abrieb und plastische Verformung (siehe Seite 4).

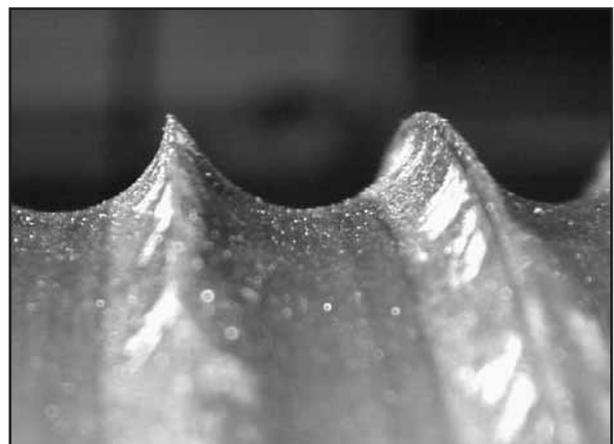
Bild 130: Wenn der einlaufende Seilstrang gegen die Rillenflanke gedrückt wird, verschleiben sowohl die Rille als auch die Seildrähte.

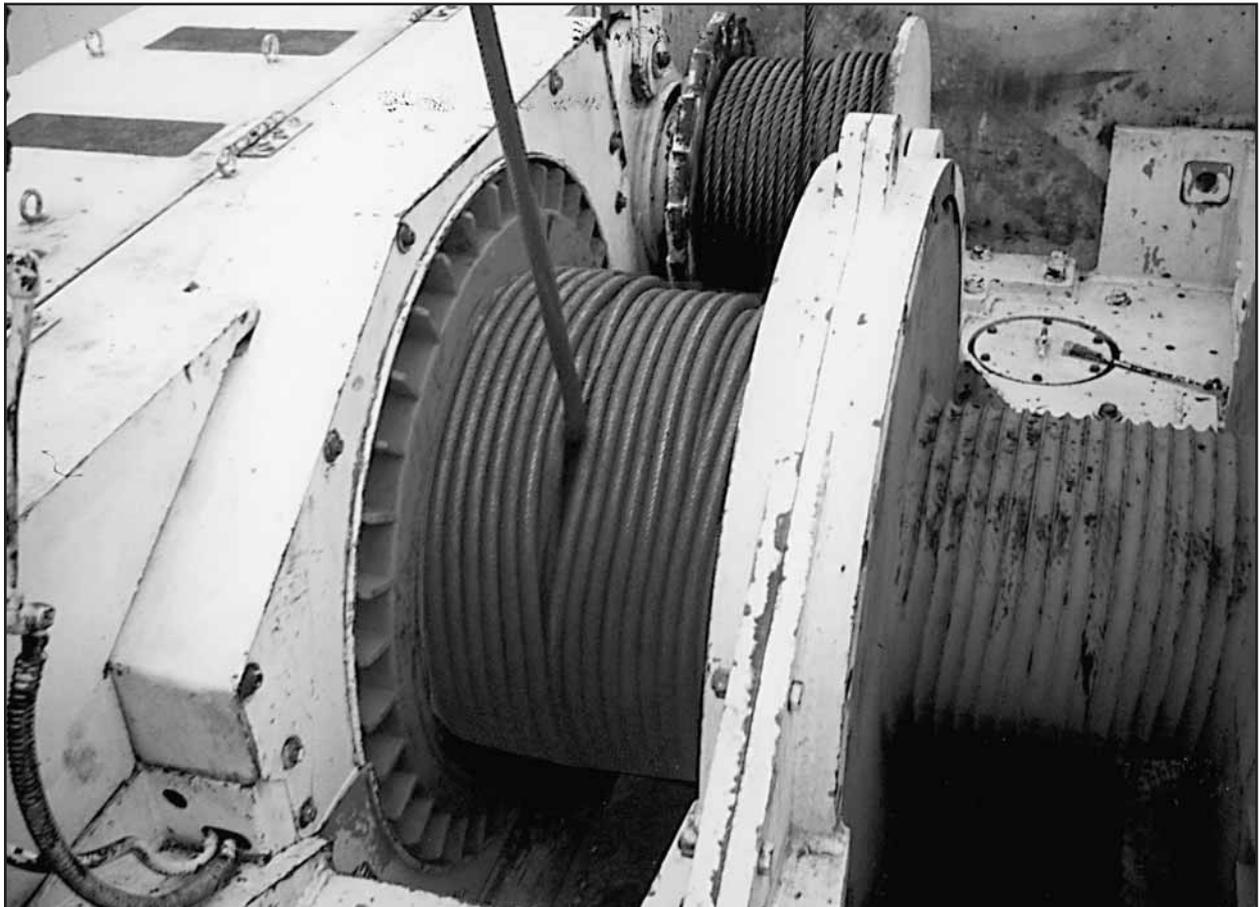
Bild 131: Dieses Seil wurde beim Heben einer Last in eine tiefere, nicht genügend vorgespannte Lage hineingezogen. Beim anschließenden Absenken der Last wurde das Seil eingeklemmt und konnte nicht abwickeln. Dies führte zu einer plötzlichen Bewegungsumkehr.

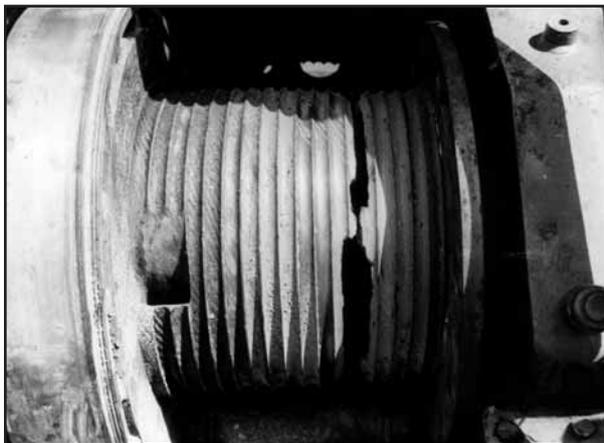
Bild 134: Wenn die Last immer an der gleichen Stelle aufgenommen wird, konzentriert sich der Verschleiß auf eine Stelle der Trommel.

Wenn ein Seil belastet wird, wird es länger. Die ersten Windungen auf der Seiltrommel werden bei dieser Verlängerung auf dem Trommelmantel rutschen und Verschleiß auf dem Seil und der Trommel erzeugen. Wenn die Last immer am gleichen Ort aufgenommen wird, konzentriert sich der Verschleiß an einer Stelle (Bild 134). Hier kann durch Kürzen oder Verlängern des Seiles der Verschleißpunkt auf der Trommel verschoben werden.

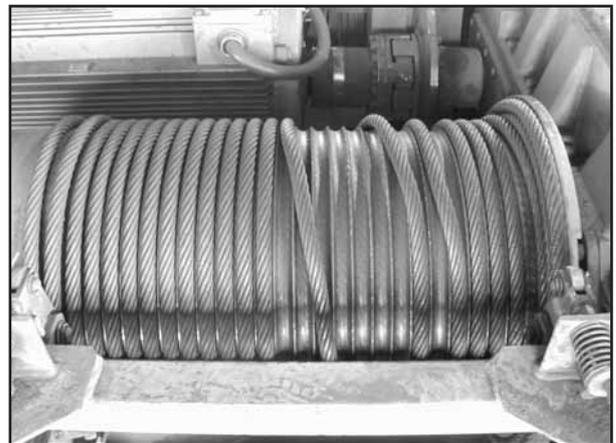
Bild 135: Seil und Trommel werden beschädigt, wenn das Seil über die Trommelstege wickelt.
