# CASAR®

### Drahtseile vor Gericht

von Dipl.- Ing. Roland Verreet

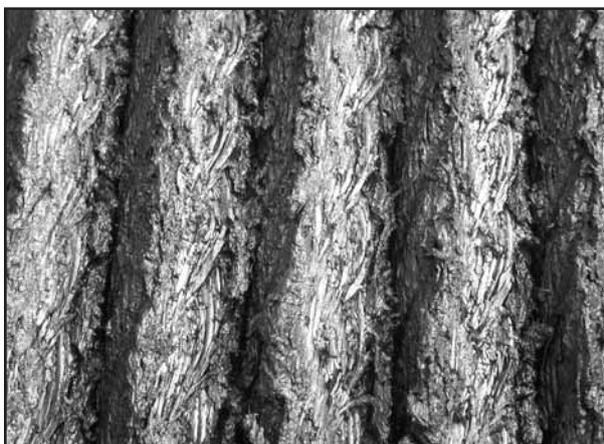
Bild 136: Seilzerstörung auf einer mehrlagig bewickelten Trommel. Es kostete den Autor viel Mühe, den Betreiber davon zu überzeugen...

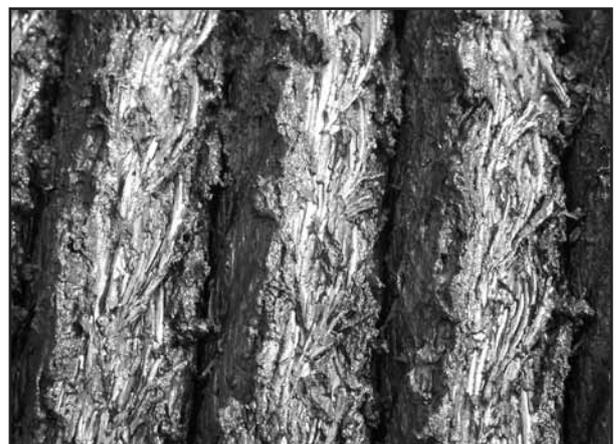
Bild 137: ...daß dieses Seil ablegereif war (siehe auch Bild 136). Wie sich später herausstellte, war jeder Außendraht alle 3cm gebrochen!

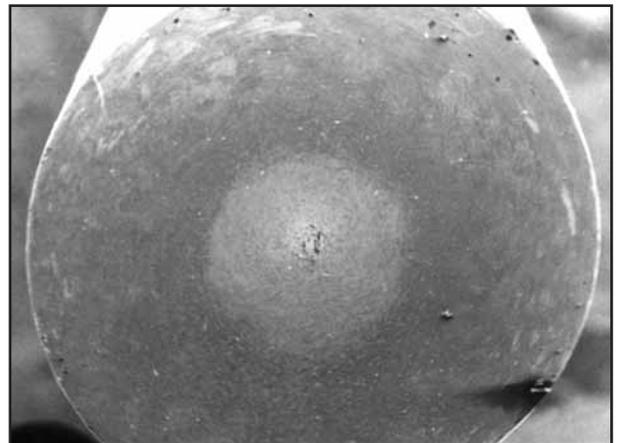
Bild 140: Die Bruchfläche eines Drahtes, der durch reine Torsion zerstört wurde, sieht aus wie eine 33 upm Langspielplatte.

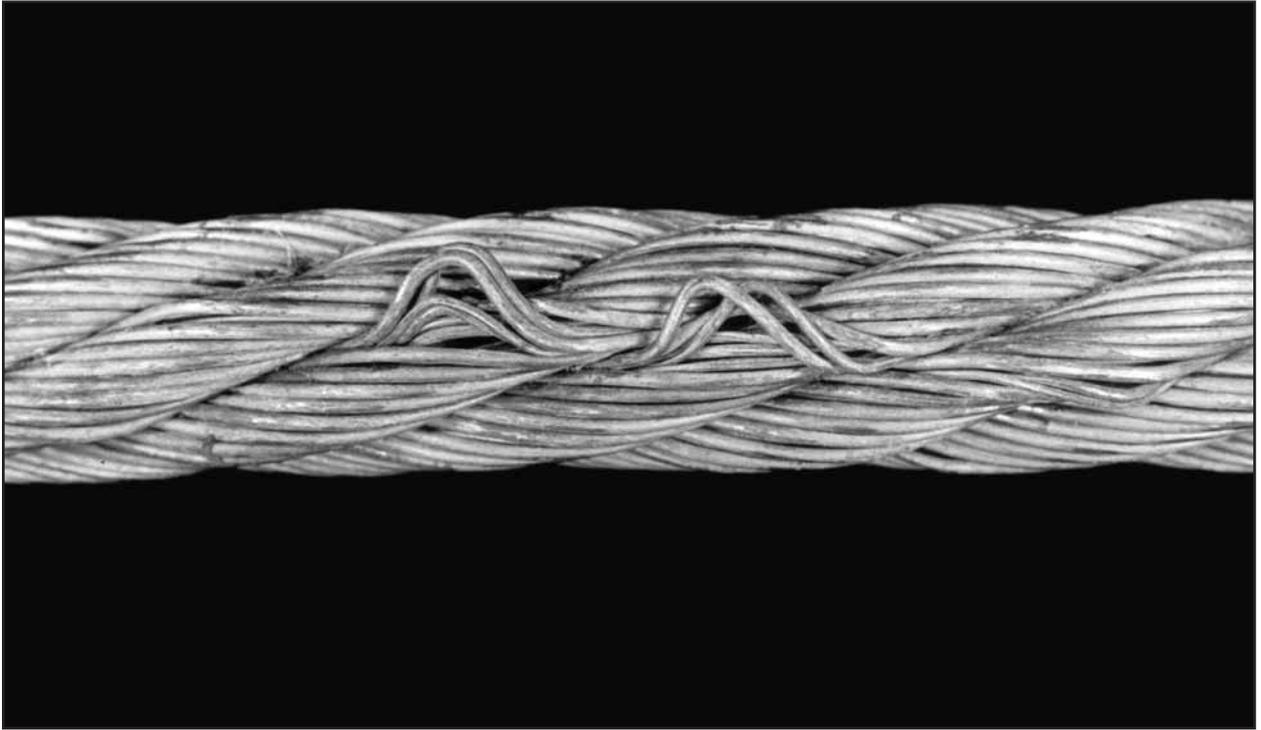
Bild 141: Schlaufenbildungen werden oft (aber nicht immer) durch unzureichende Sperrung zwischen den Seildrähten erzeugt. Werden die Drähte daran gehindert, sich relativ zueinander zu bewegen, entstehen hohe Spannungen, und die Drähte längen sich.

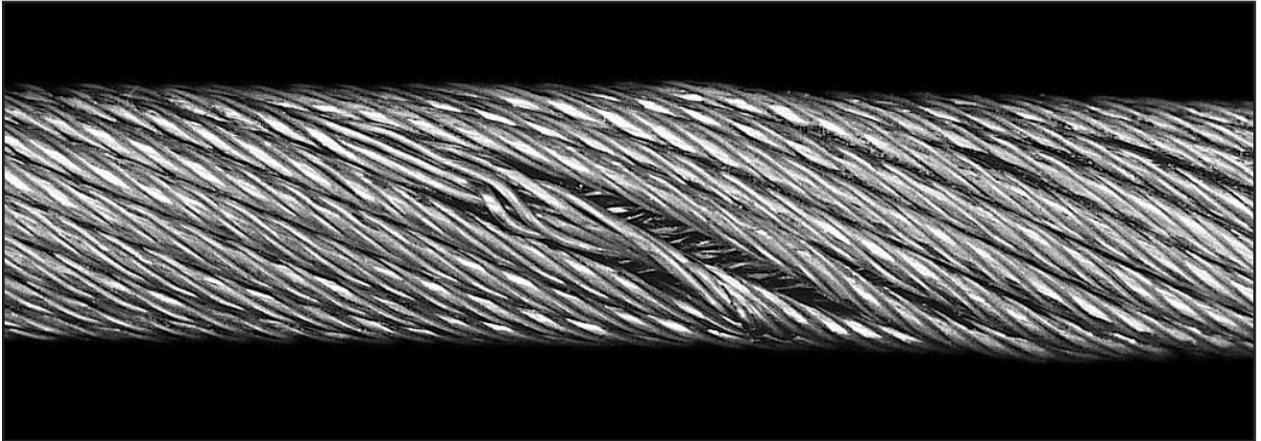
Bild 143: Eine Außenlitze ist bei ihrer Herstellung offensichtlich kurzfristig auf der Abzugs-scheibe gerutscht. Hierdurch wurde lokal eine sehr lange Schlaglänge erzeugt. Dieser Fehler wurde nicht erkannt, und die fehlerhafte Litze wurde im Seil verarbeitet.

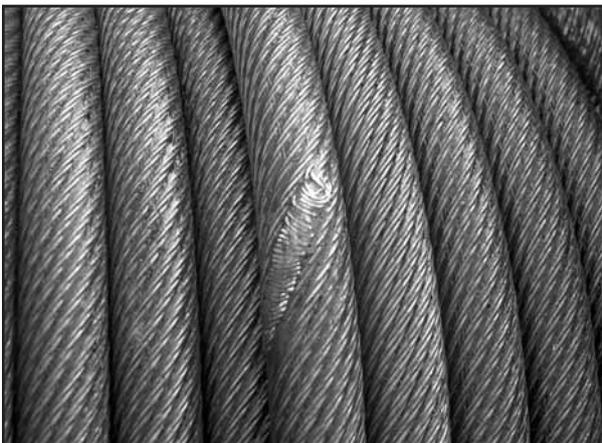
Bild 144: Ein Litzenabbund wurde nicht entfernt, und er endete als unschöne Ver-zierung im Drahtseil.

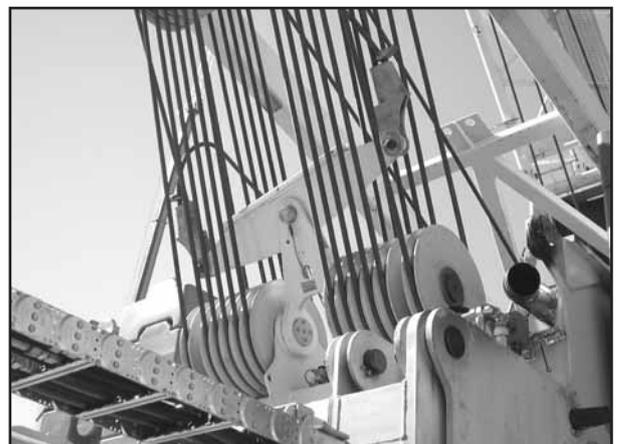
Bild 147: Bei paarweise arbeitenden Seilen führen kleine Differenzen im Seildurchmesser zu großen Unterschieden in der gespulten Seillänge.
