**Spezialseile für mehrlagig
bewickelte Seiltrommeln**

von Dipl.- Ing. Roland Verreet

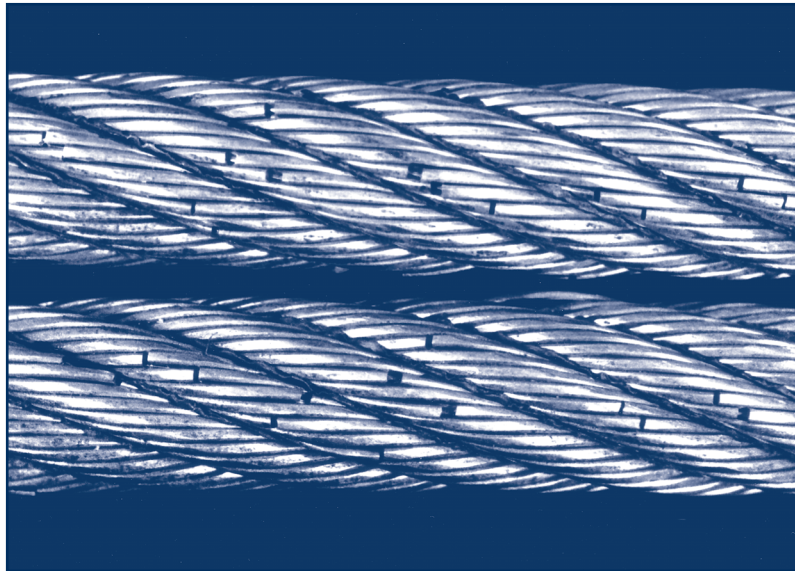
Bild 1: Drahtseile mit Ermüdungsdrahtbrüchen

Wenn ein Drahtseil einer großen Zahl von Biegewechseln unterworfen wird, bilden sich Risse auf der Oberfläche einzelner Seildrähte, insbesondere an den Kontaktstellen mit anderen Drähten oder mit der Oberfläche von Seilscheiben oder Seiltrommeln. Mit zunehmender Zahl der Biegewechsel wird der Riss wachsen und die Belastung des verbleibenden Drahtquerschnittes größer. Wenn der verbleibende Drahtquerschnitt nicht mehr in der Lage ist, seinen Anteil an der äußeren Last zu tragen, wird der Draht brechen. Ein typischer Ermüdungsbruch weist eine Bruchfläche senkrecht zur Drahtachse auf. Bild 1 zeigt 2 Drahtseile mit Ermüdungsdrahtbrüchen. Bild 2 zeigt die Bruchfläche eines Drahtes, der infolge von Ermüdung gerissen ist.

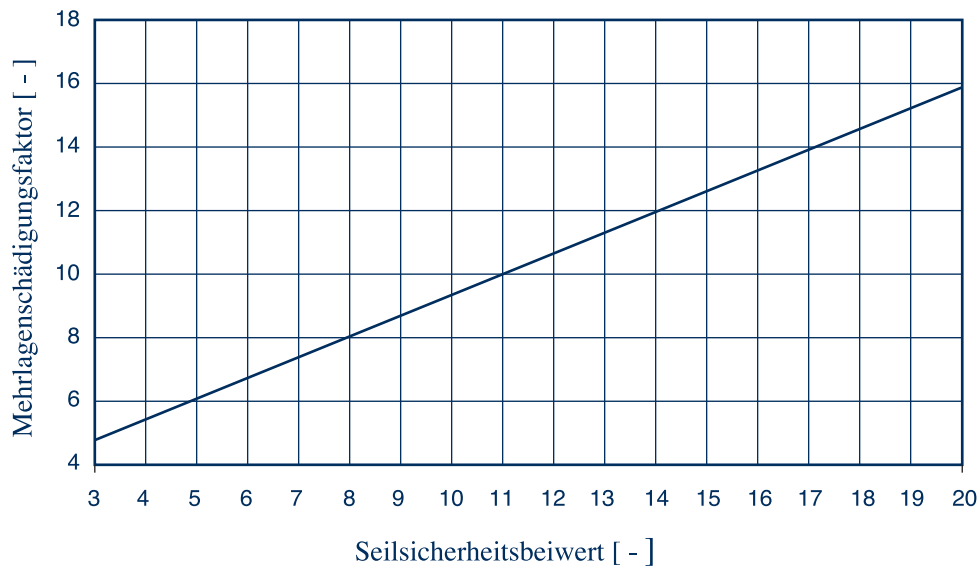
Bild 11: Mehrlagenschädigungsfaktor in Abhängigkeit vom Sicherheitsbeiwert

Bild 11 zeigt den Mehrlagenschädigungsfaktor als eine Funktion des Seilsicherheitsbeiwertes. Auf der Basis der ersten Versuchsergebnisse kann der Mehrlagenschädigungsfaktor (oder „Selbstmordfaktor“) für ein D/d-Verhältnis von 25 durch folgende Gleichung angenähert werden:

$$\text{Mehrlagenschädigungsfaktor} = 2,85 + 0,65 \cdot \text{Seilsicherheitsbeiwert.}$$

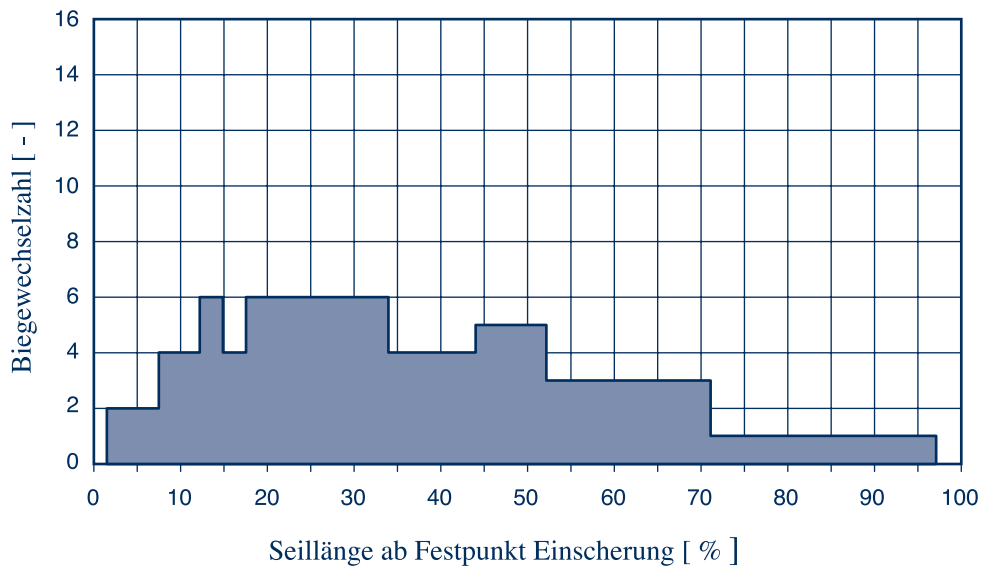
Bild 13: Schädigungsverteilung über der Seillänge (einlagig bewickelte Trommel)

Dieser Hubvorgang wird eine Ermüdungsverteilung erzeugen, wie sie in Bild 13 dargestellt ist. Die höchste Ermüdung tritt (entgegen einer häufig vertretenen Meinung) nicht im schnellsten Seilstrang auf (dem Seilstrang der zur Trommel geht), sondern am entgegengesetzten Ende: Sie akkumuliert auf den langsameren Seilsträngen, die in der Einsicherung verbleiben und niemals auf die Seiltrommel auflaufen.

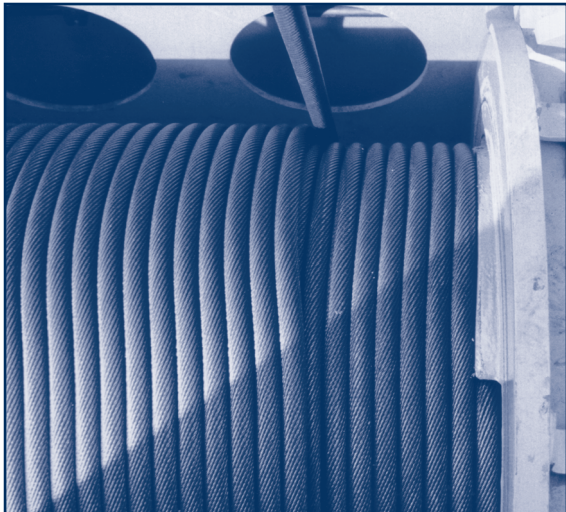
Bild 18: Lebus-Trommel. Das Seil spult im Parallelbereich

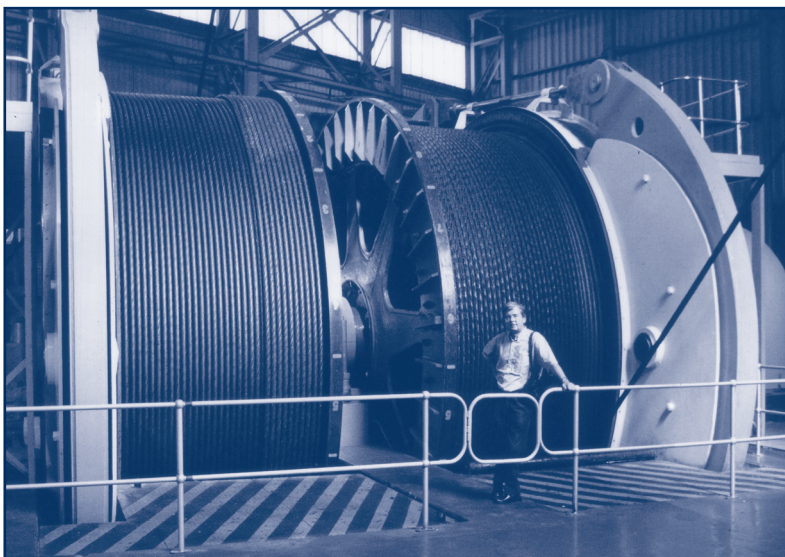
Bild 22: Im Bergbau sind D/d -Verhältnisse über 100 üblich.

Bild 22 zeigt den Autor vor einem Double Drum Winder eines Bergwerks in Südafrika. Die D/d-Verhältnisse von über 100 reduzieren das Maß der Seilbeschädigung durch die Mehrlagenwicklung und erlauben deutlich höhere Seilgeschwindigkeiten.

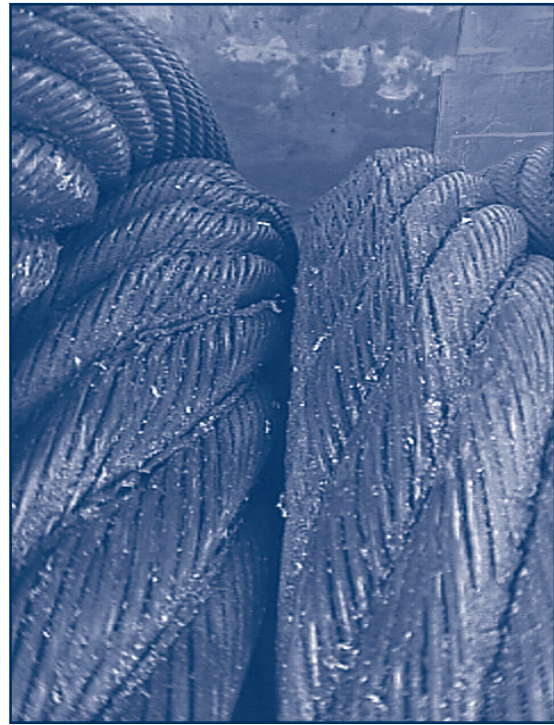
Bild 26: Die Folgen des "Einschneidens"

Bilder 25 und 26 zeigen Seilbeschädigungen tieferer, nicht vorgespannter Seillagen durch ein mit hoher Zugspannung auflaufendes Drahtseil. Die Photos zeigen den Seilzustand nach jeweils nur einem einzigen Hubvorgang!

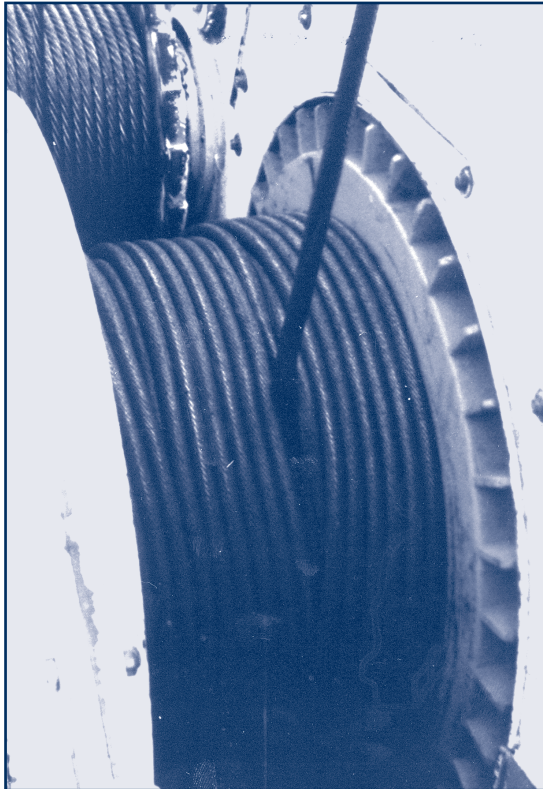
Bild 27: Eingeschnittenes Drahtseil

Wenn nun die Trommel weiter dreht, wird die Abwärtsbewegung der Last schlagartig in eine Aufwärtsbewegung umgekehrt. Dies führt zu einer dynamischen Belastung, die das Drahtseil stark beschädigen und im schlimmsten Fall sogar zerreißen kann. Bild 27 zeigt ein eingezogenes und festgeklemmtes Drahtseil.

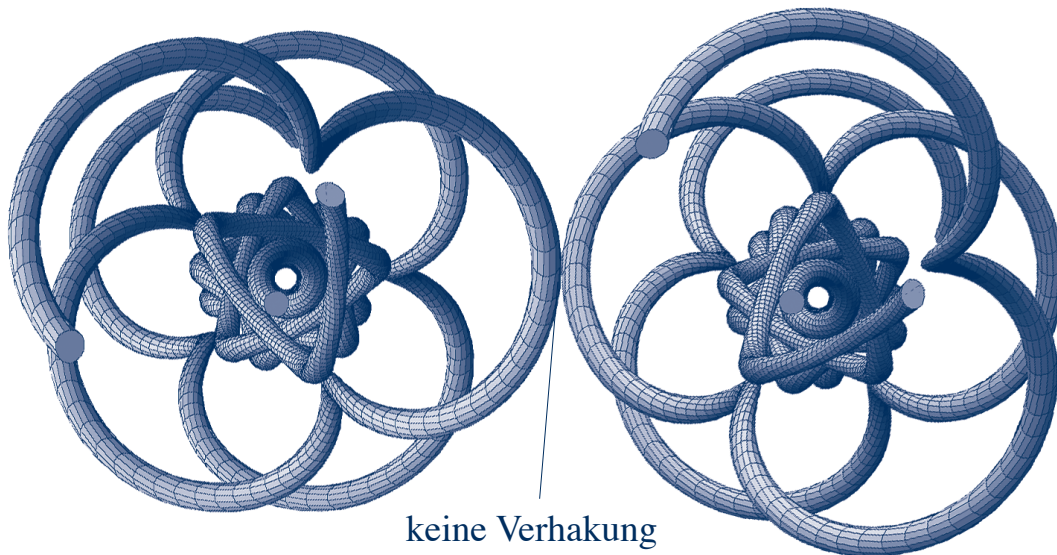
Bild 34: Keine Verhakung der Außendrähte bei Gleichschlagseilen

Diese Verzahnungen würden beim Abheben eines der beiden Seilstränge sofort zu gegenseitigen Beschädigungen führen. Die führenden europäischen Kranhersteller setzen daher bei mehrlagig bewickelten Seiltrommeln ausschließlich Gleichschlagseile ein.

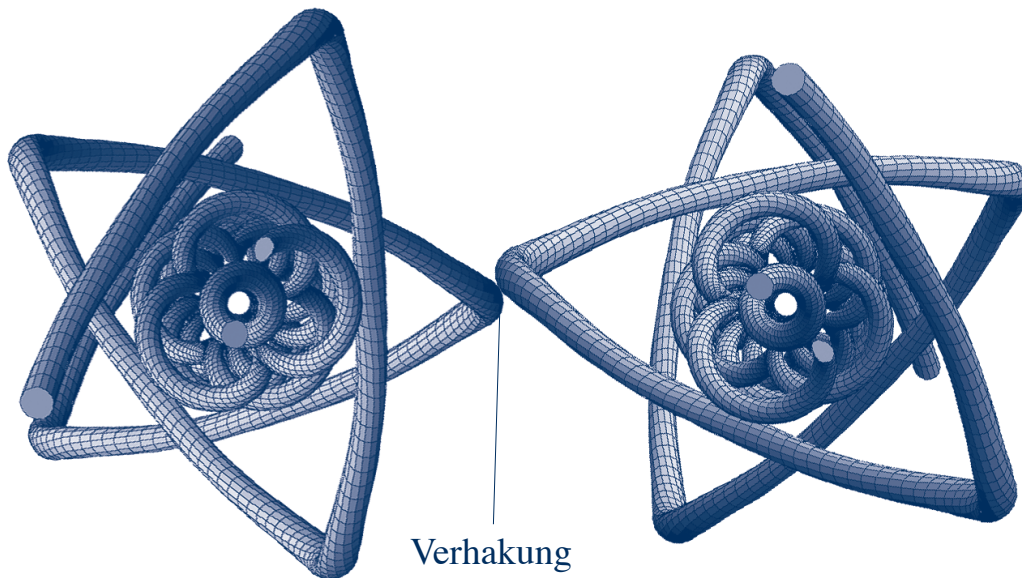
Bild 35: Verhakung der Außendrähte bei Kreuzschlagseilen
